ASADA DEL CANTÓN DE SANTA ELENA  
**SELLO DE CALIDAD**  
**SANITARIA**

2024

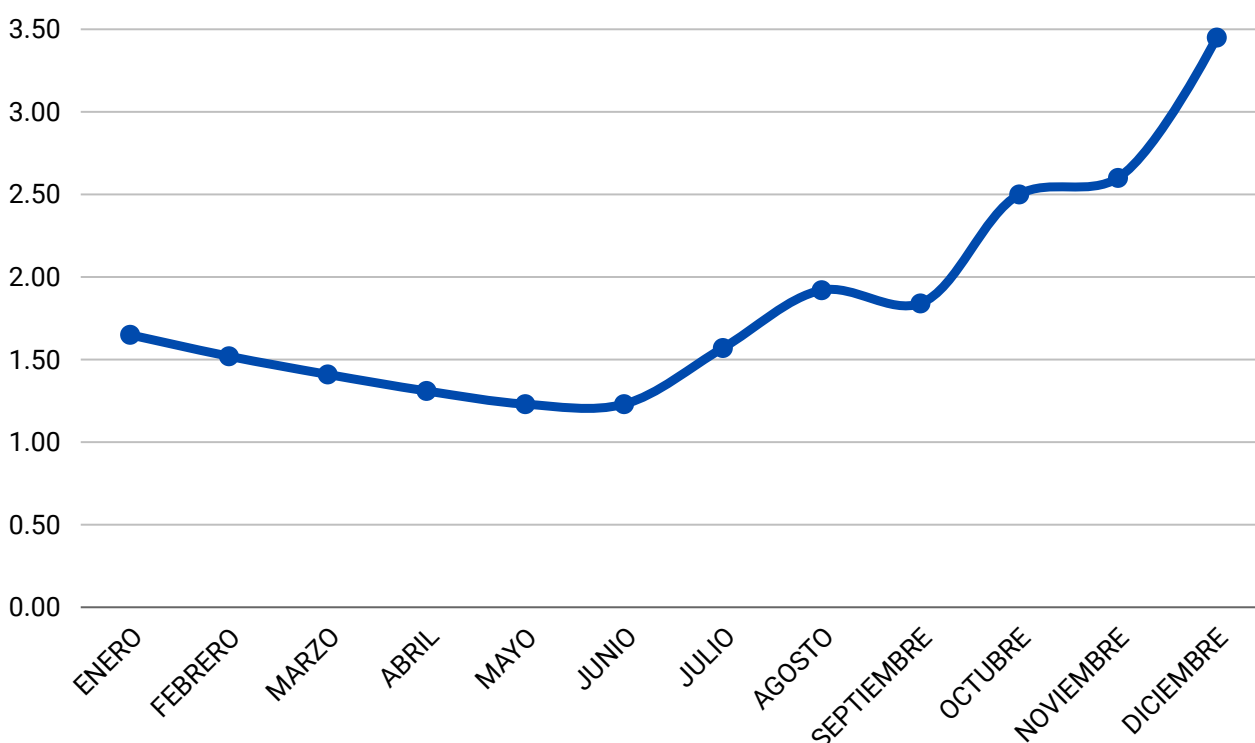
**F1 y F1A:** Estas nacientes tienen una captación pequeña, en buen estado, producen muy poca cantidad de agua, bastante limpia y sin raíces. Se encuentra en una elevación de 1577 msnm. La F1A tiene un tubo de salida en PVC 38mm y conduce el agua de ésta fuente directamente hasta la captación de la naciente F1. Tienen una producción promedio mensual de: 1.85 L/s (2024).

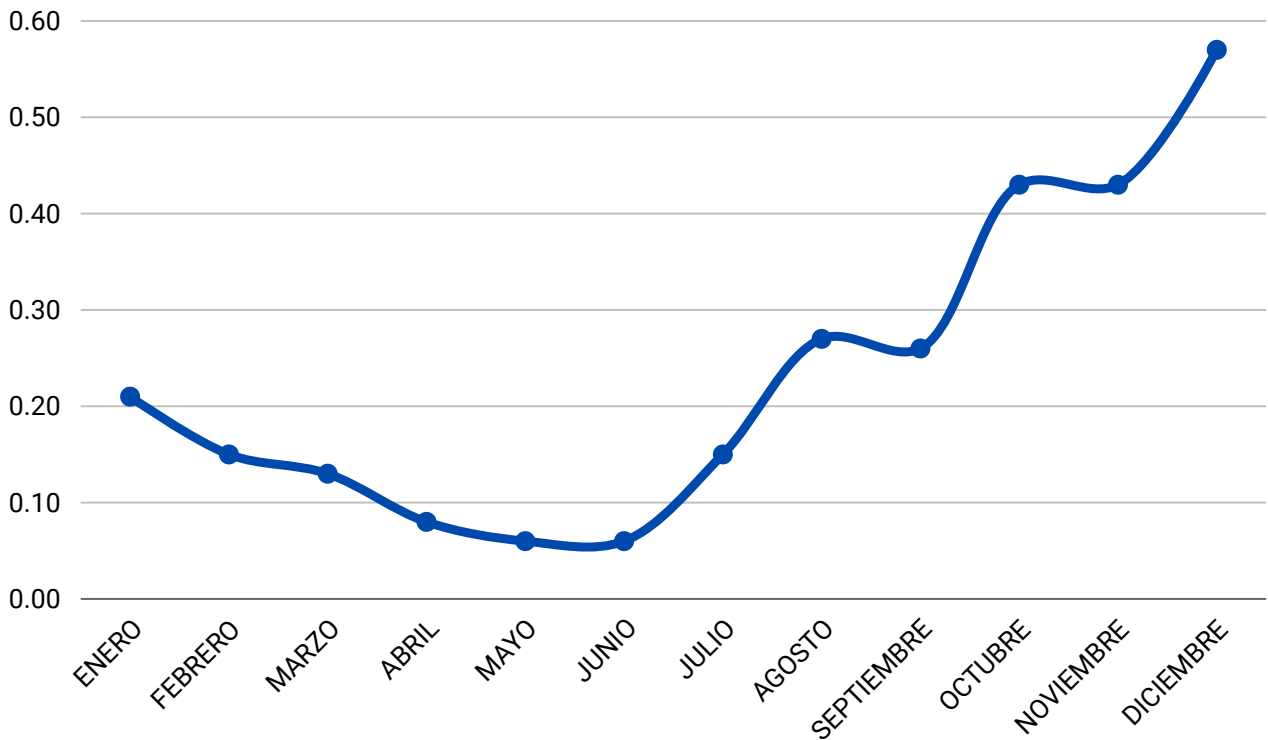
**F2:** Esta naciente presenta una captación en buen estado, produce muy poca cantidad de agua, bastante limpia y sin raíces. Se encuentra a una elevación de 1,591 msnm. Esta naciente tiene una producción promedio de anual de: 0.23 L/s (2024).

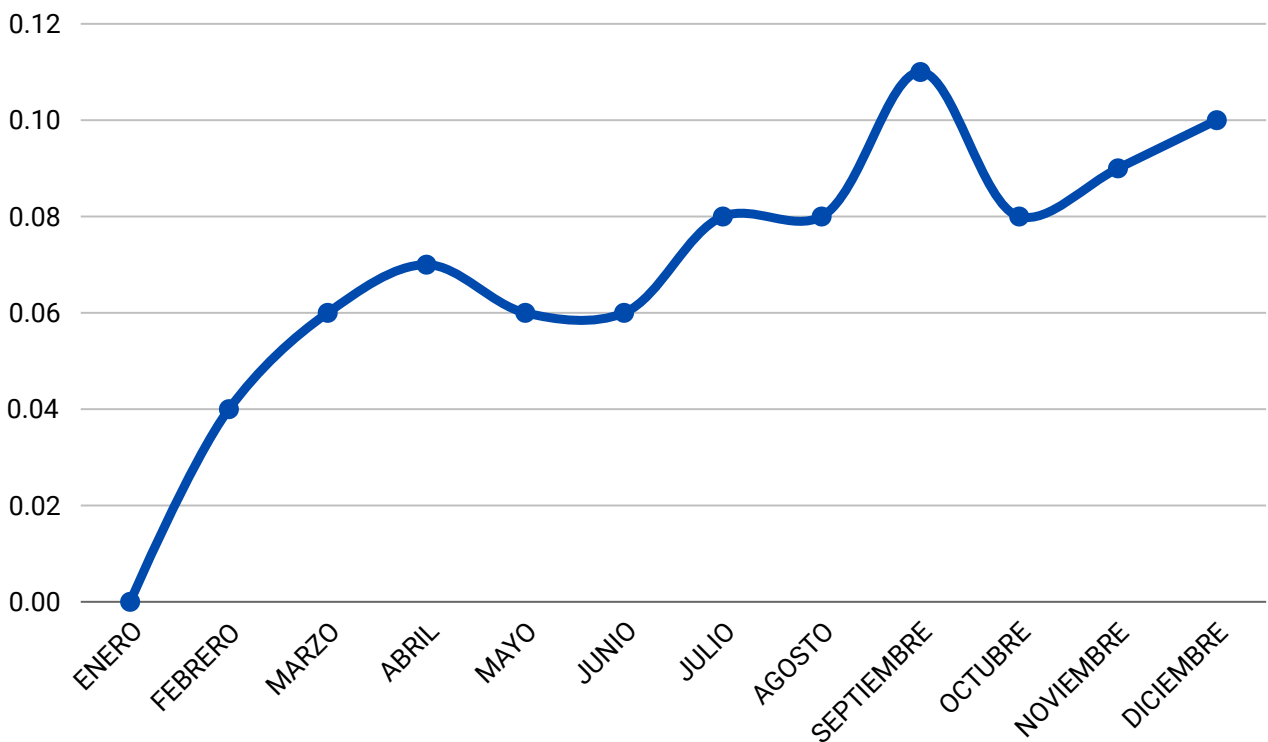
**F3:** En esta naciente encontramos una captación pequeña, produce muy poca cantidad de agua. Se encuentra a una elevación de 1553 msnm. Esta naciente tiene una producción promedio mensual de: 0.07 L/s.

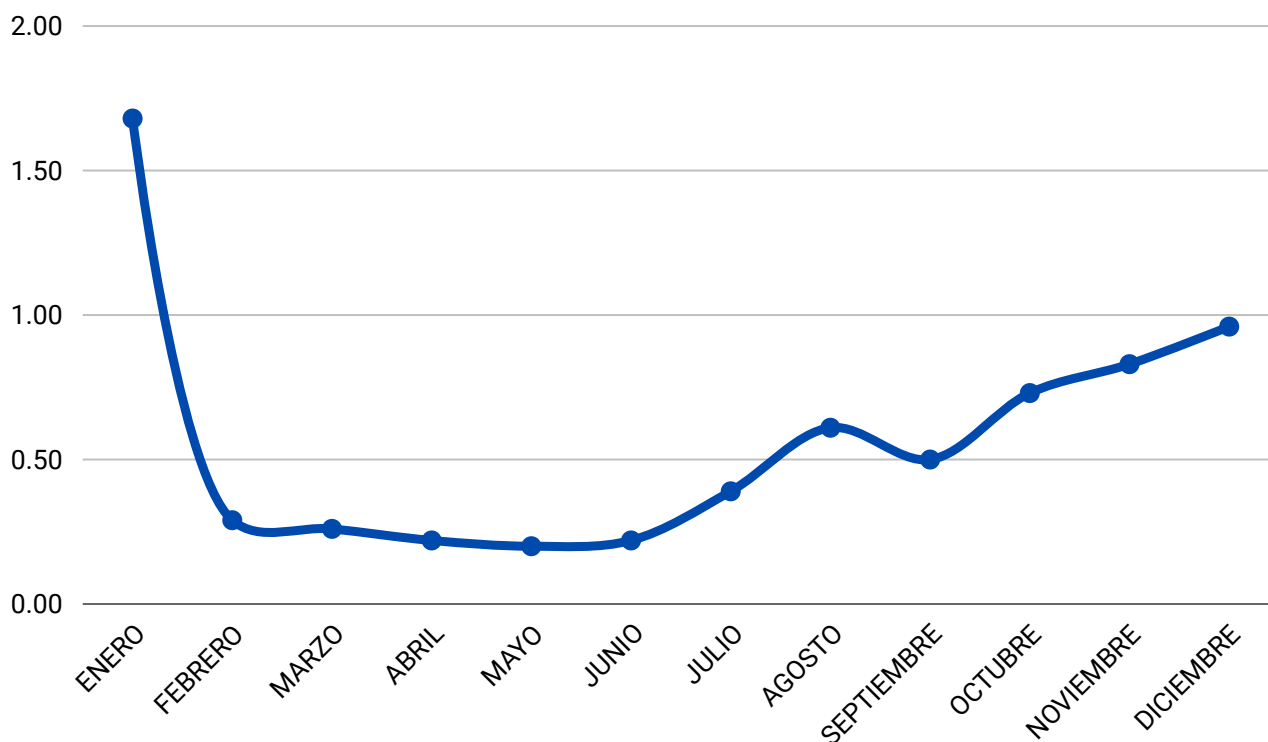
**F4:** Esta naciente tiene una captación en buen estado, produce muy poca cantidad de agua, bastante limpia y libre de raíces. Se encuentra a una elevación de 1553 msnm. Esta naciente tiene una producción promedio mensual de: 0.57 L/s (2024).

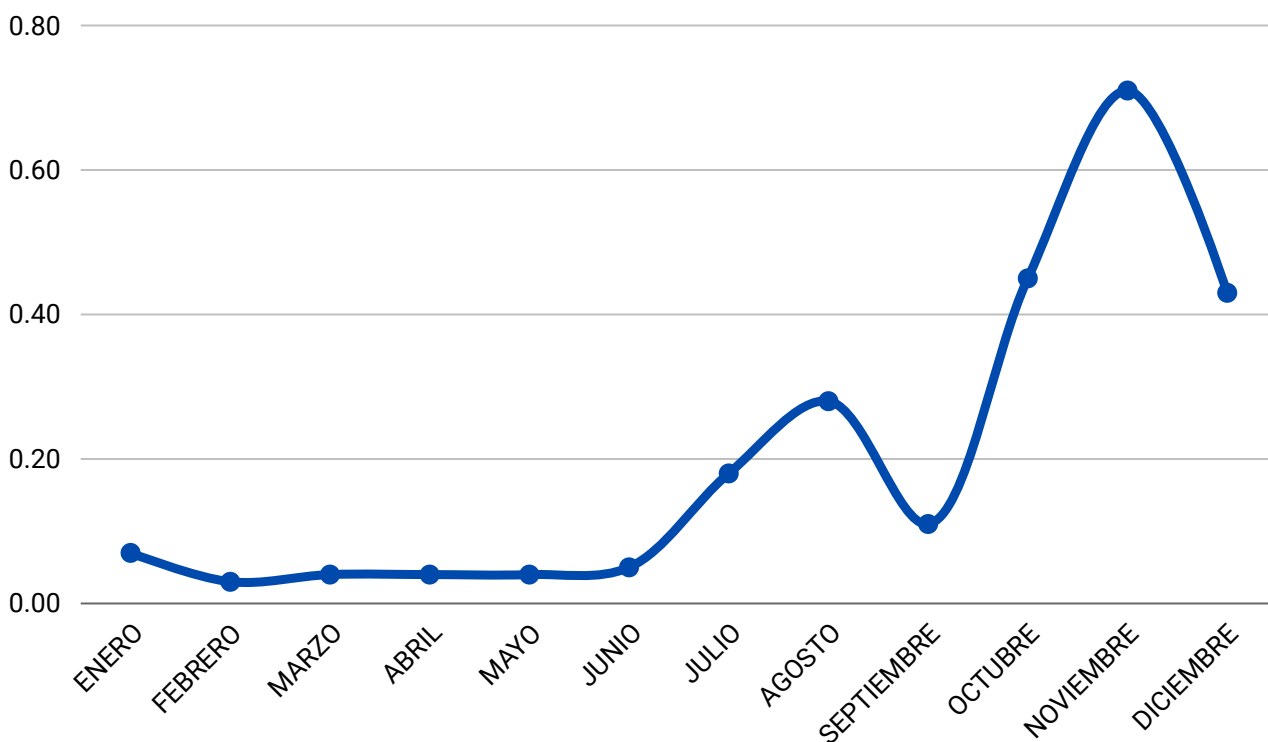
**F5:** Esta naciente tiene una captación en buen estado, produce muy poca cantidad de agua. Se encuentra a una elevación de 1544msnm. Esta naciente tiene una producción promedio mensual de: 0.20 L/s (2024).

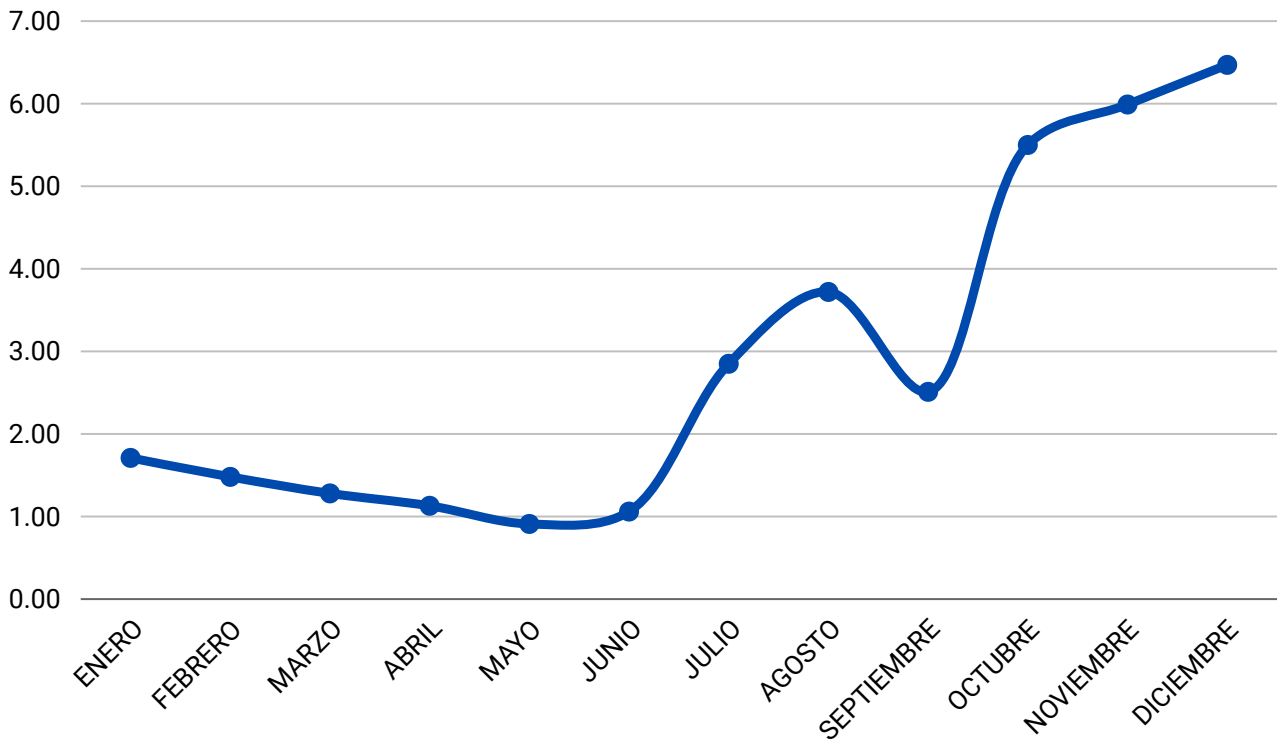
**F6:** Esta naciente tiene una captación en buen estado, produce muy poca cantidad de agua. Se encuentra a una elevación de 1555msnm. Esta naciente tiene una producción promedio mensual de: 2.90 L/s (2024).

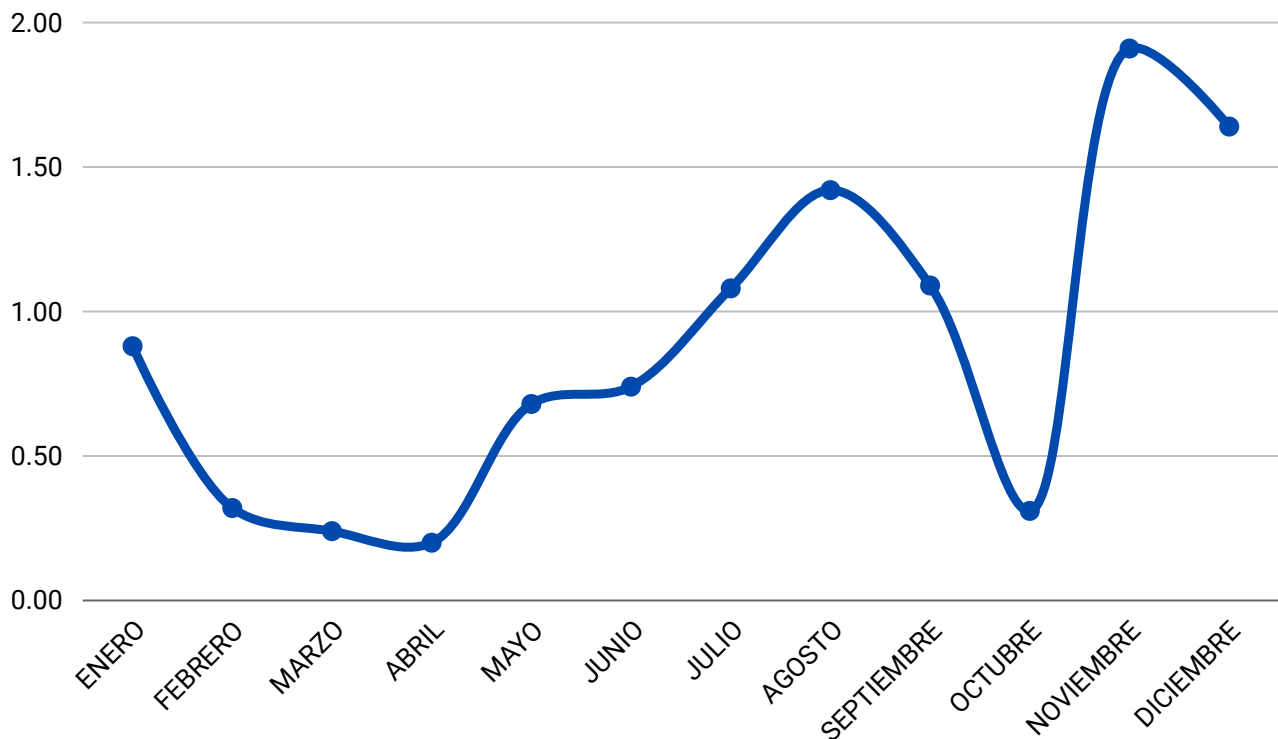
**F7:** Esta naciente tiene una captación en buen estado, produce muy poca cantidad de agua. Se encuentra a una elevación de 1528msnm. Esta naciente tiene una producción promedio mensual de: 0.88 L/s (2024).

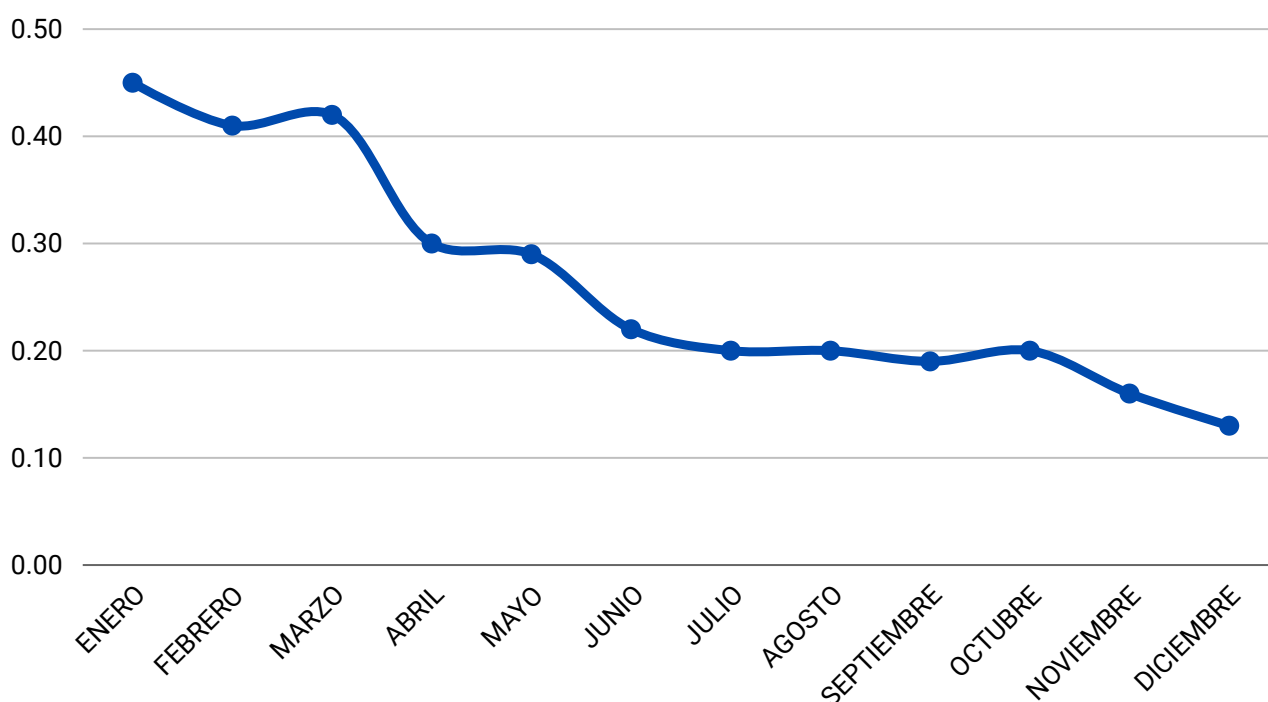
**F12:** Esta naciente se encuentra completamente captada. Estas fueron encontradas por el personal de la ASADA en el mes de abril del 2008, presentan una elevación de 1485 msnm y tiene una producción promedio mensual de: 0.26 L/s (2024).

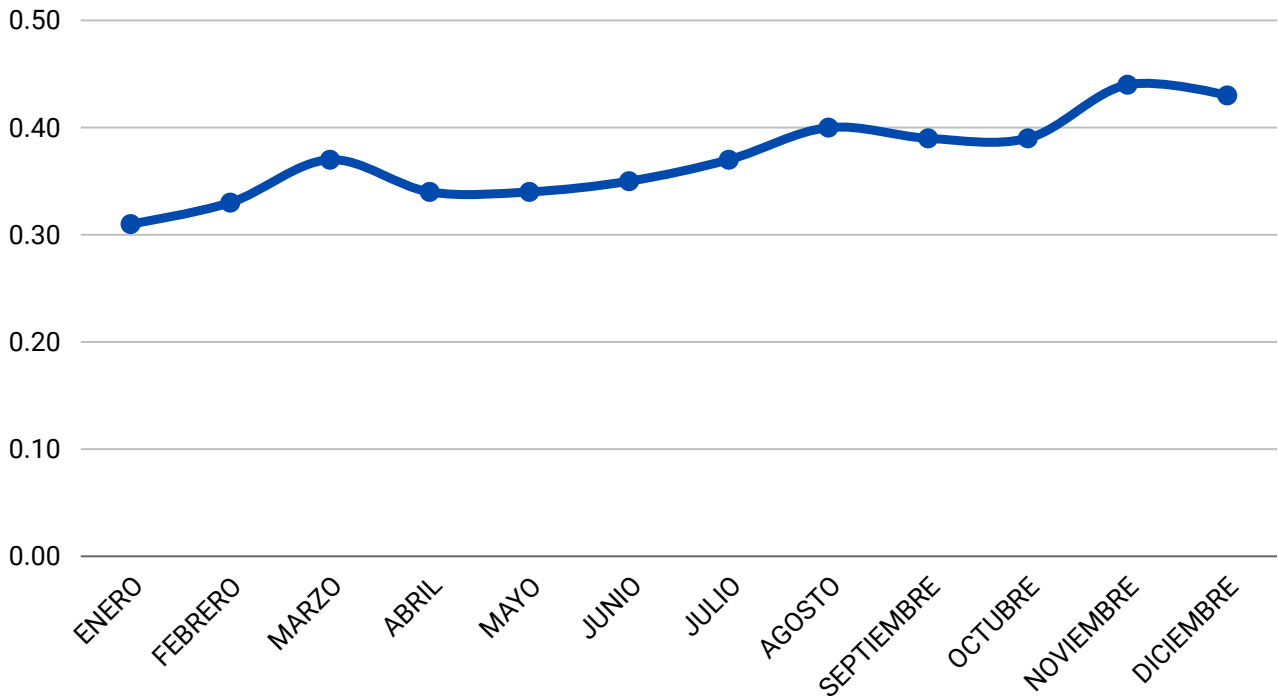
**F13:** Esta naciente tiene una captación en buen estado, nace en roca fracturada. En el 2015 se realizaron mejoras en la estructura de la captación. Esta fuente se puede encontrar a una elevación de 1487 msnm. Esta naciente tiene una producción promedio mensual de: 0.37 L/s (2024).

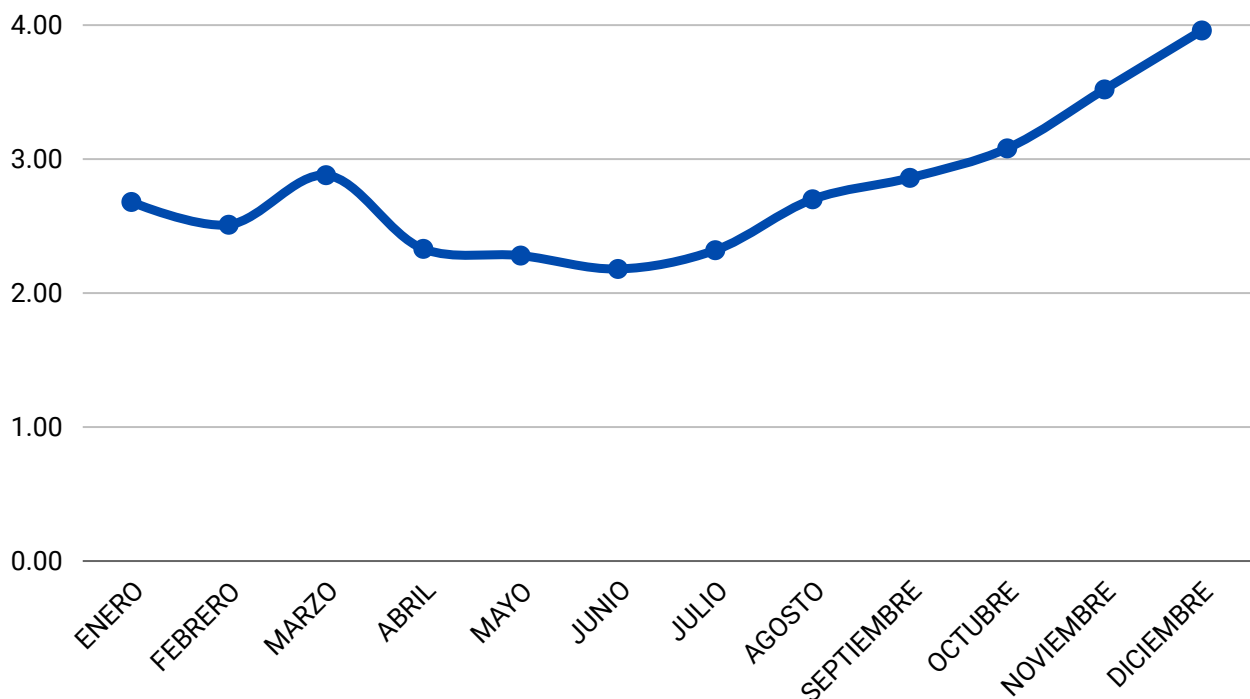
**F14:** Esta naciente tiene una captación en buen estado, nace en roca fracturada. En el año 2015 se realizaron mejoras en la estructura de la captación. Se encuentra a una elevación de 1486 msnm. Esta naciente tiene una producción promedio mensual de: 2.78 L/s (2024).

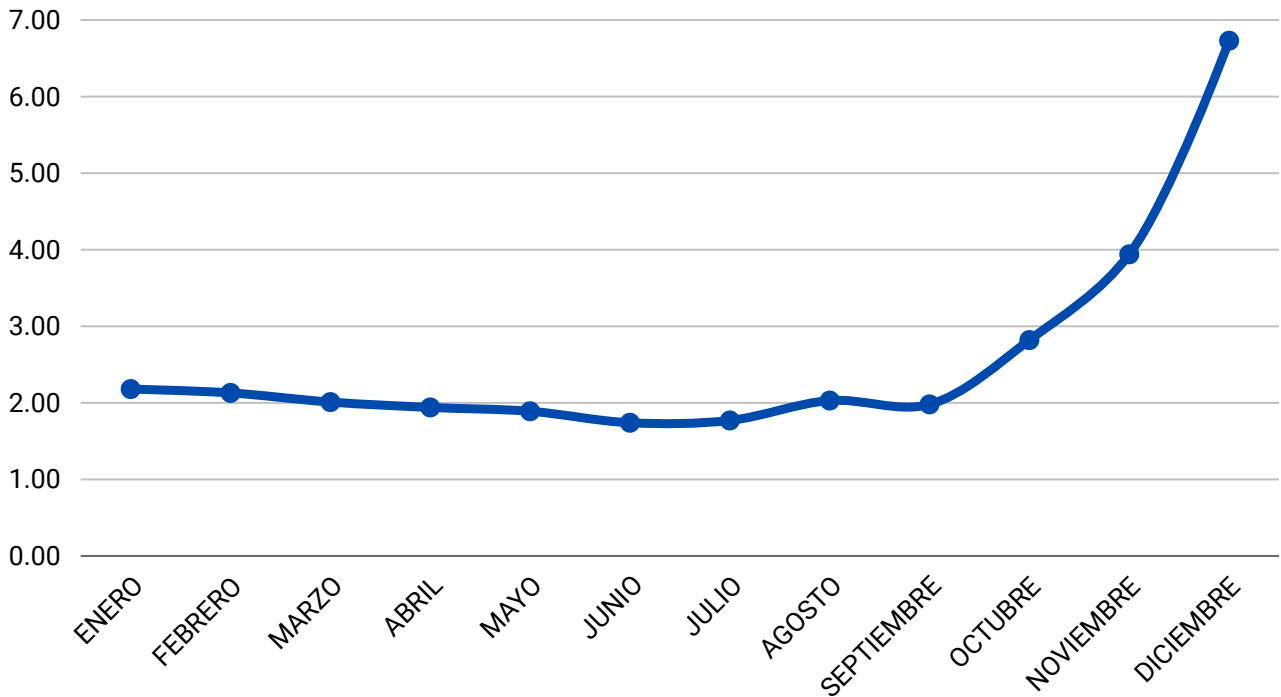
**F15:** Esta naciente tiene una captación en buen estado, nace en roca fracturada. En el 2015 se realizaron mejoras a la estructura de captación. Se encuentra a una elevación de 1503 msnm. Esta naciente tiene una producción promedio mensual de: 2.60 L/s (2024).

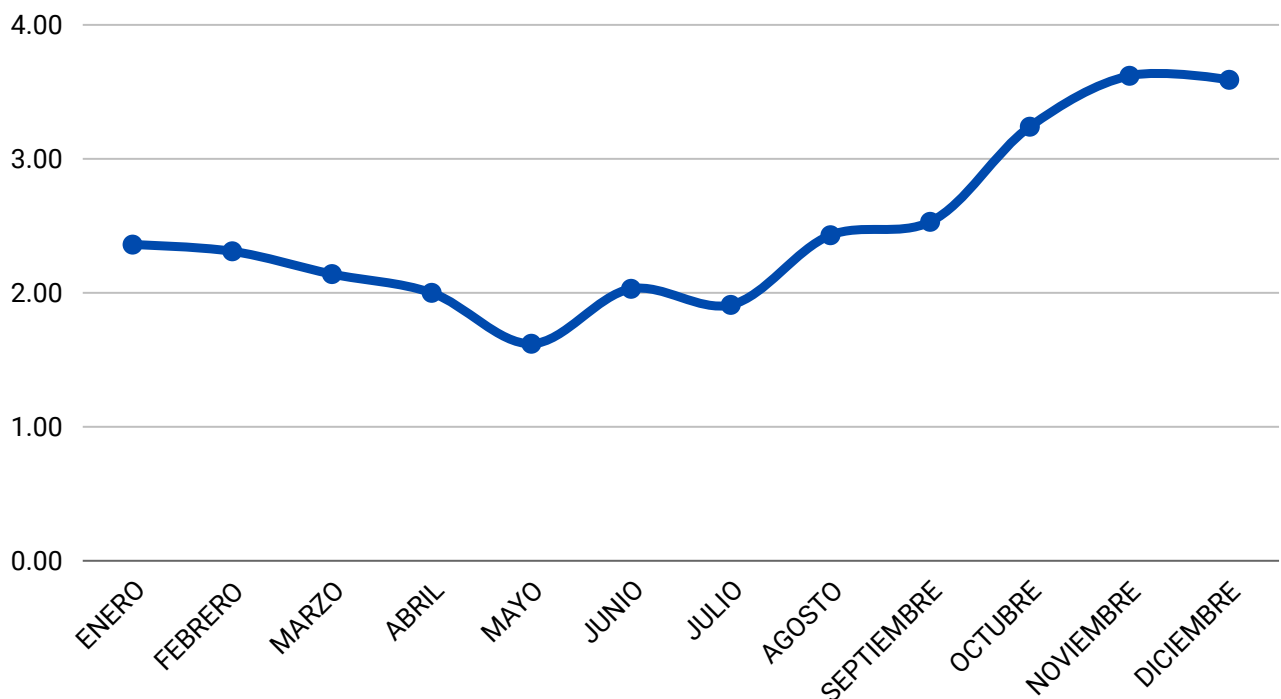
**F16:** Esta naciente tiene una captación en buen estado, nace en roca fracturada. Se encuentra a una elevación de 1510 msnm. Esta naciente tiene una producción promedio mensual de: 2.49 L/s (2024).

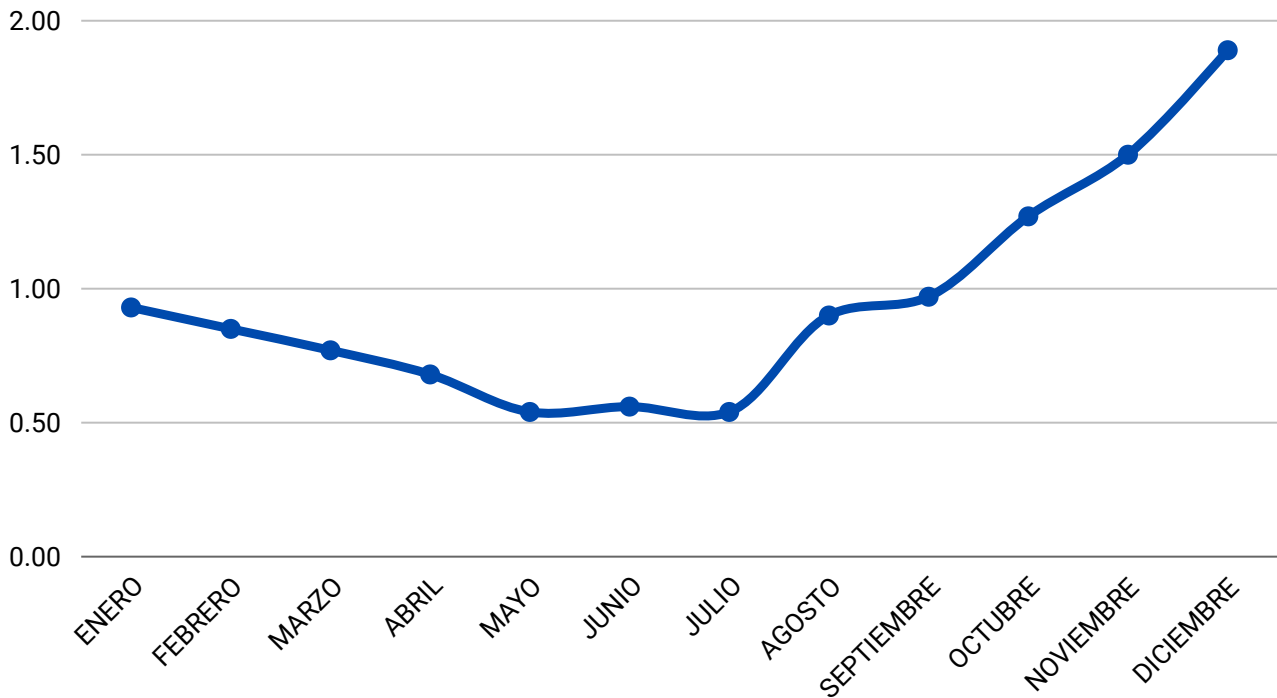
**F17:** Esta naciente tiene una captación en buen estado, nace en roca fracturada. Se encuentra a una elevación de 1450 msnm. Esta naciente tiene una producción promedio mensual de: 0.95 L/s (2024).

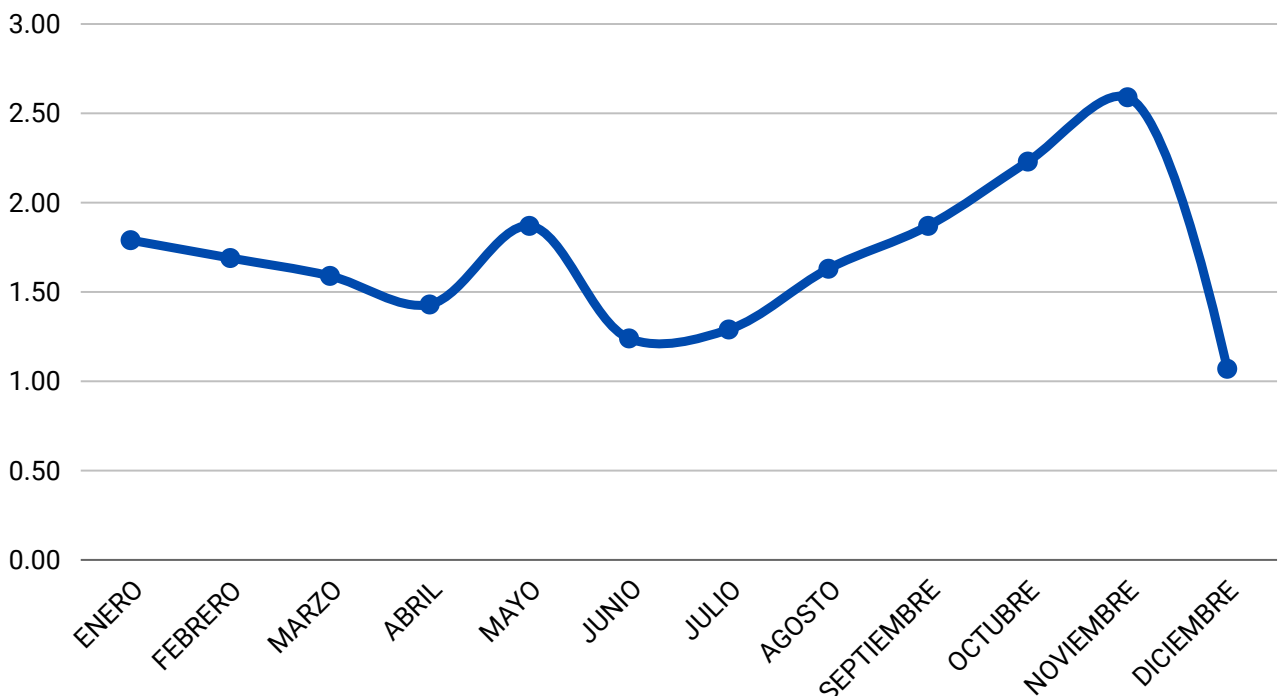
**F18:** Esta naciente tiene una captación en buen estado, nace en roca fracturada. Se encuentra a una elevación de 1489 msnm. Esta naciente tiene una producción promedio mensual de: 1.69 L/s (2024).

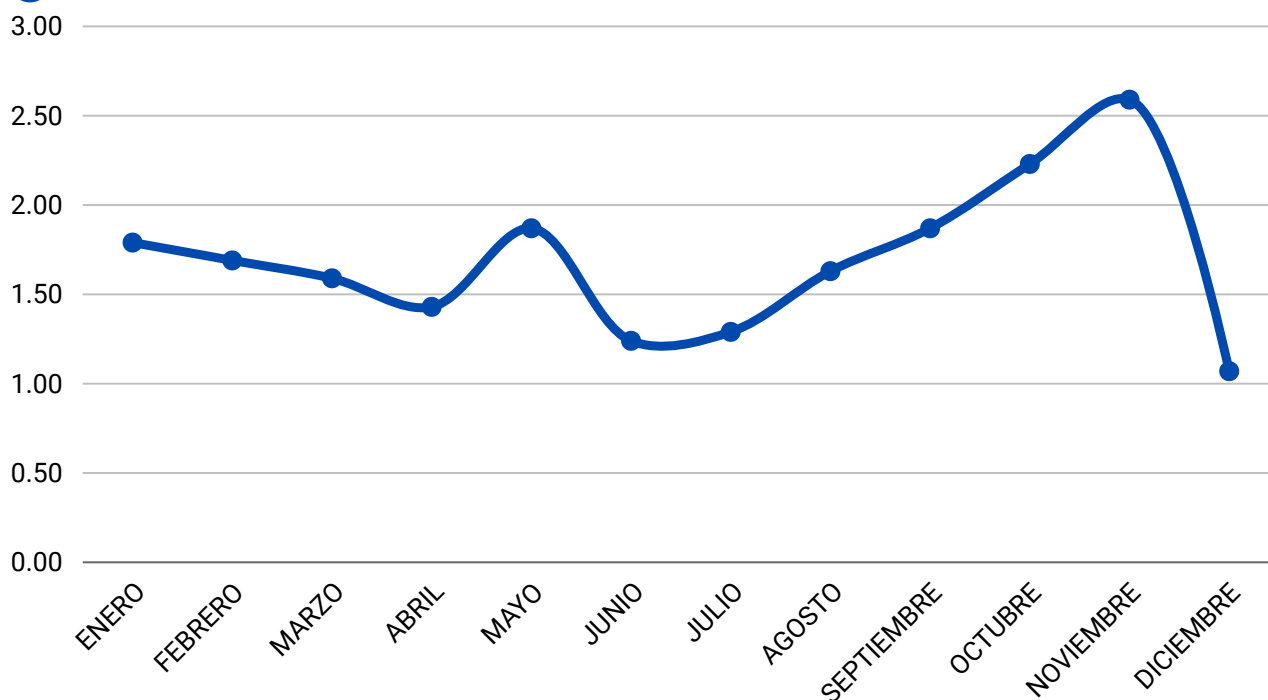
**F19:** Esta naciente nace en roca fracturada. Se encuentra a una elevación de 1554 msnm. Fue captada por la ASADA del cantón de Monteverde en junio del 2013. Esta naciente tiene una producción promedio mensual de: 1.37 L/s (2024).

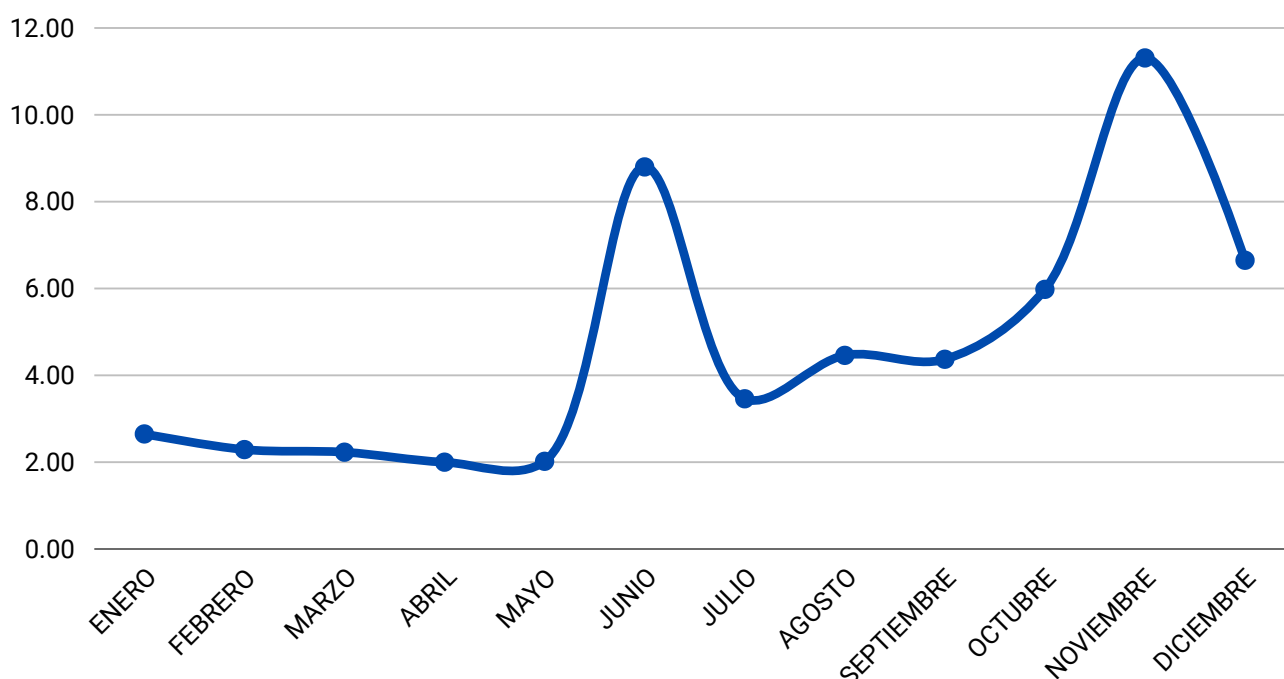
**F23:** Esta naciente presenta una captación en buen estado. Se encuentra a una elevación de 1327msnm. Fue asumida por la ASADA en diciembre del 2012, pertenecía al antiguo Acueducto de la Lindora. Esta naciente tiene una producción promedio mensual de: 4.69 L/s (2024)

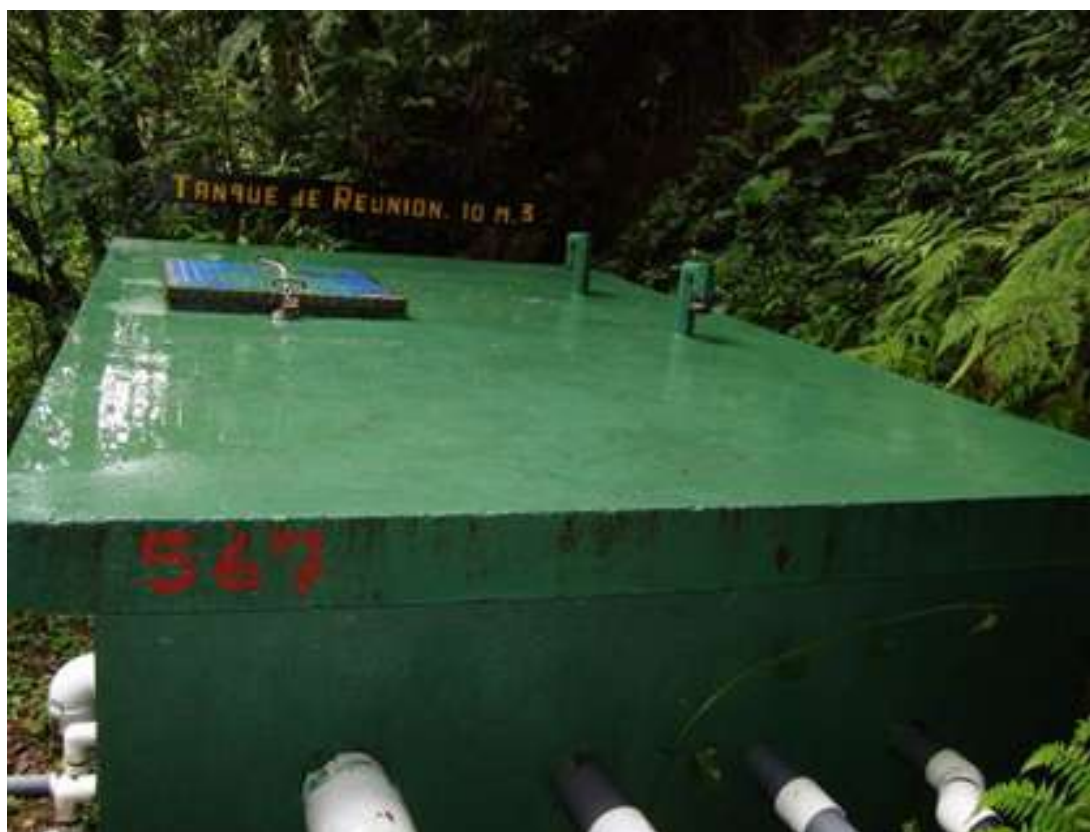
**Tanque de reunión Belmar:** este se encuentra ubicado en la montaña del sistema número tres. Presenta fácil acceso y no presenta quiebra gradiente.

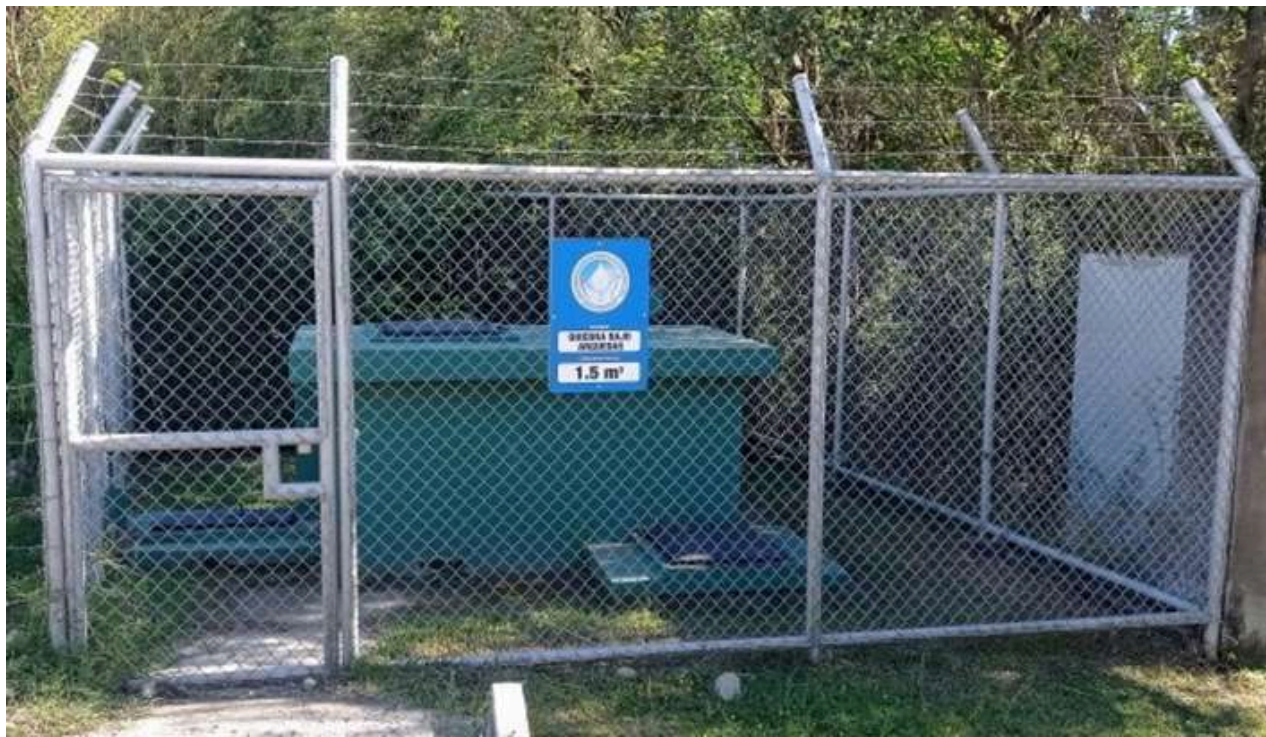
**Tanque quiebra gradiente Bajo Arguedas:** se encuentra en muy buen estado y presenta un volumen de almacenamiento de 1.5 m<sup>3</sup>. Es de bloques. Se encuentra ubicado en la Calle a Bajo Arguedas en Santa Elena, a una elevación de 1,278.61 msnm, en propiedad de la ASADA según plano de catastro P-1383056-2009. Es de muy fácil acceso. Fue construido en el 2014 por el Proyecto KFW. Se conectó al sistema a mediados de enero del 2015

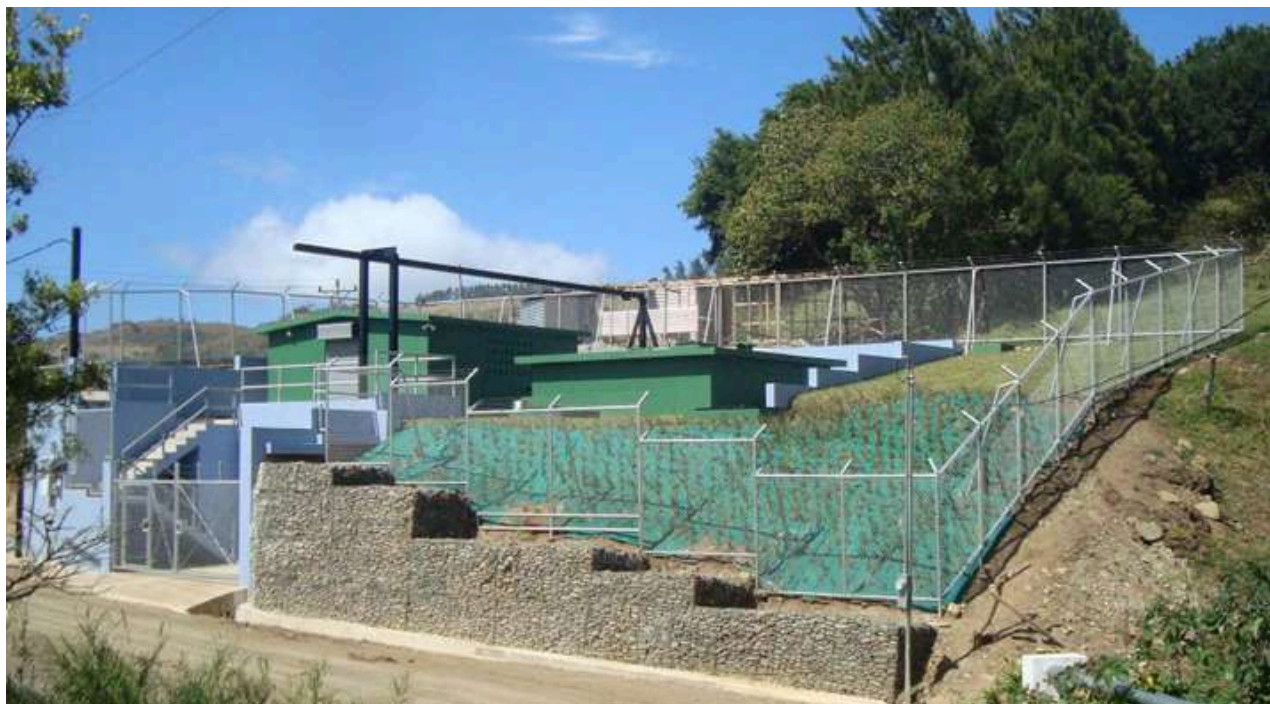
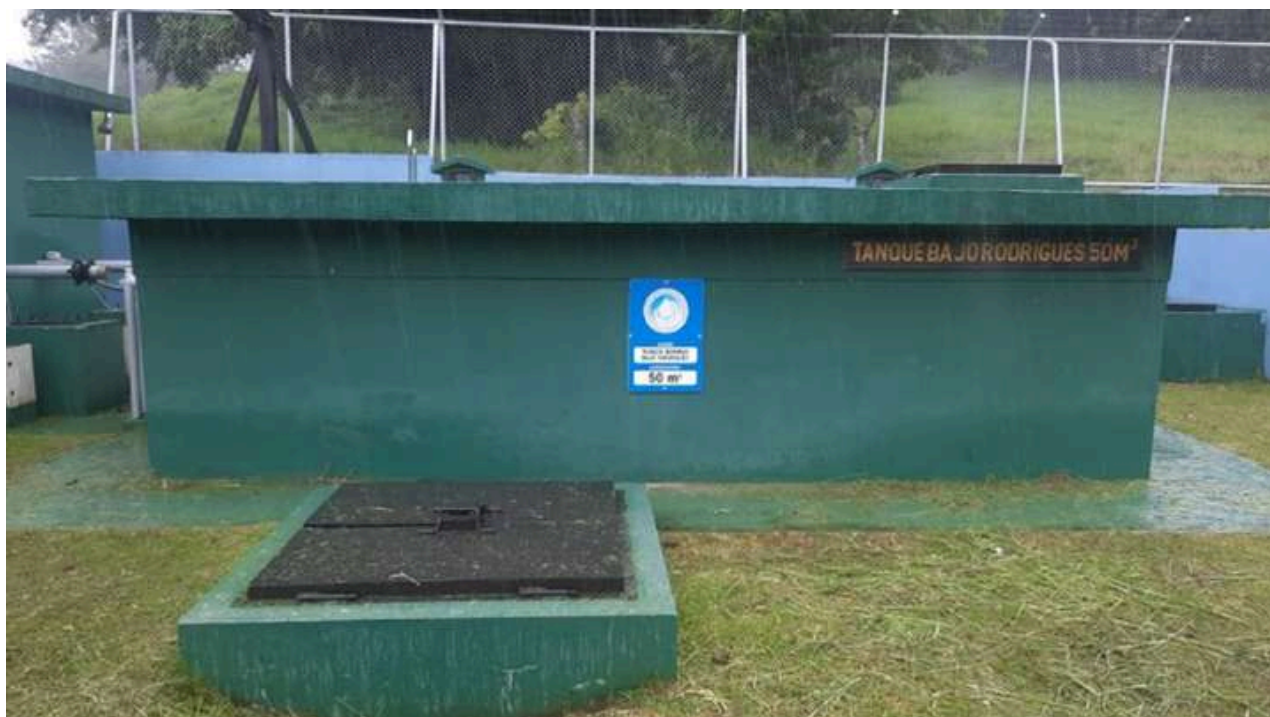
**Tanque cisterna bombeo Bajo Rodríguez:** el mismo se encuentra ubicado en Santa Elena, en el Barrio Bajo Rodríguez, con una elevación de 1,206.87 msnm, en propiedad de la ASADA, según plano de catastro P-1550891-2012, con un área de 485m<sup>2</sup>, es de bloques, tiene una capacidad de almacenamiento de 50m<sup>3</sup>, adicionalmente, dentro de este terreno también se encuentra la caseta de bombeo principal del Acueducto, su función principal es impulsar el agua hasta el tanque conocido como Villa Azul, ubicado por el Cementerio. Fue construido por medio del Proyecto KFW en el 2014. Este sistema se encuentra para reforzar el faltante de agua en época de verano, escases intensa o alto consumo de agua, así como el agua del futuro crecimiento de Monteverde.

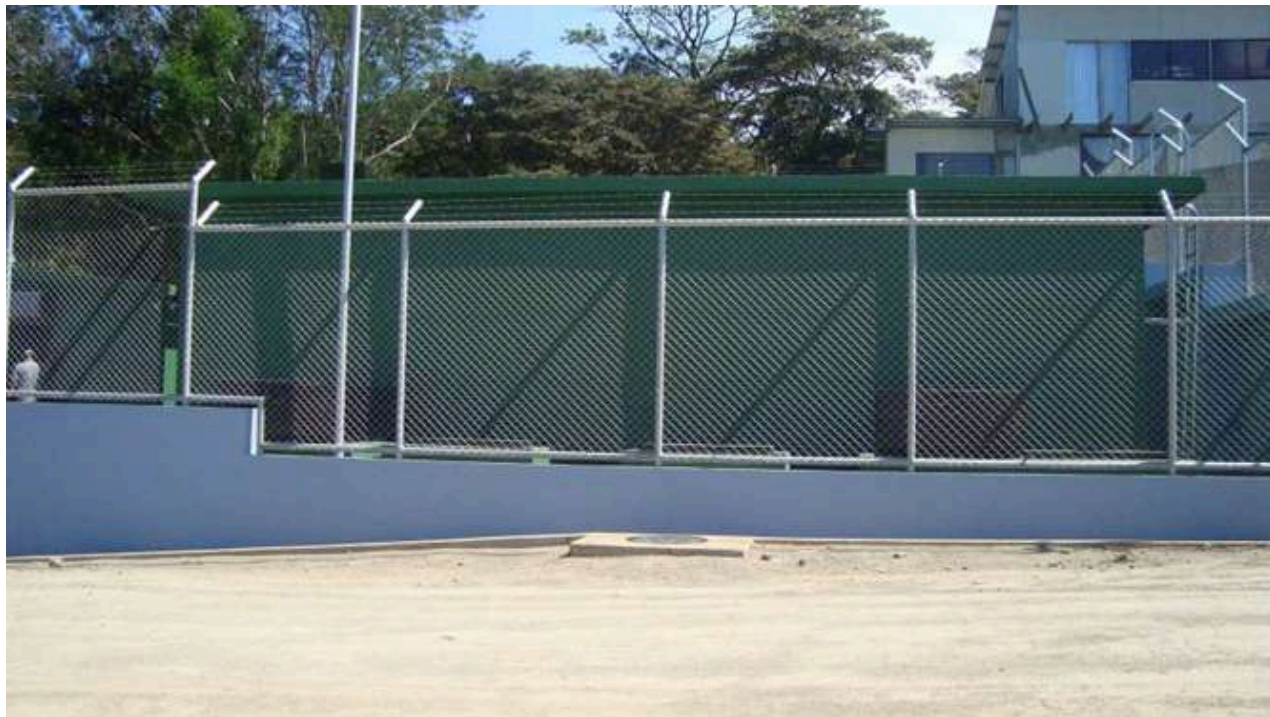
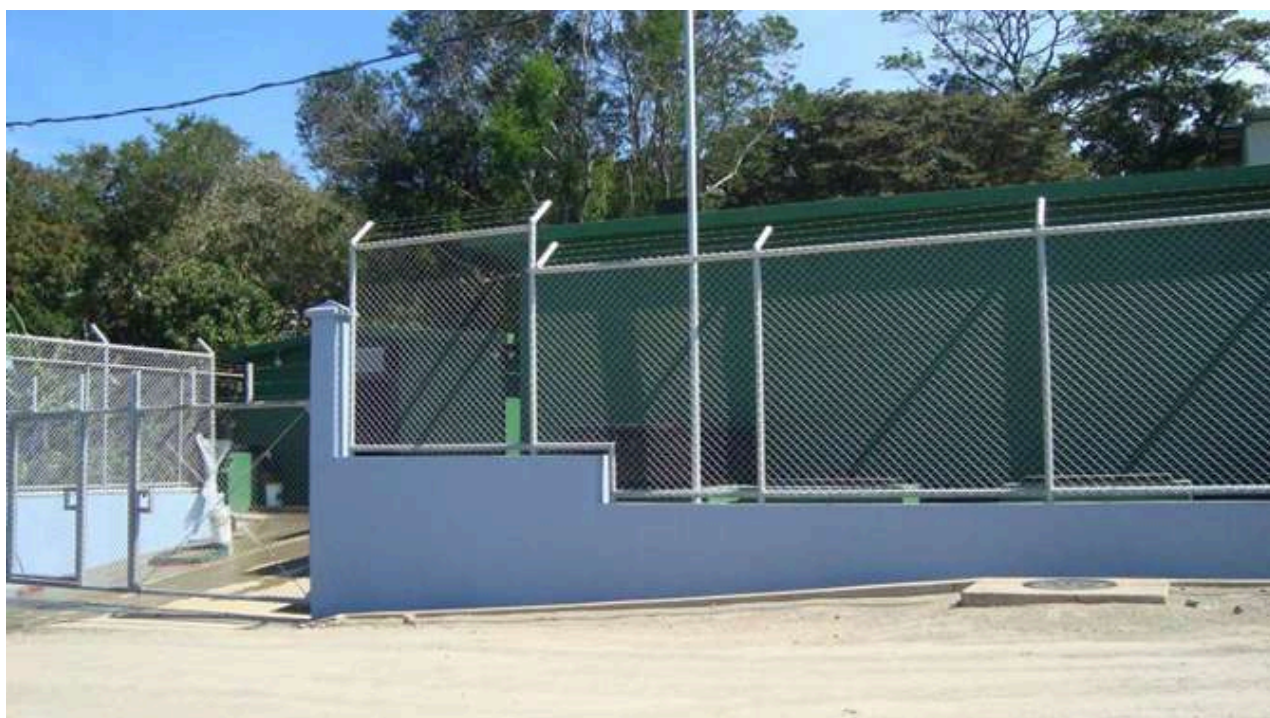
**Tanque cisterna re-bombeo Villa Azul:** se encuentra ubicado la zona de Santa Elena, en lo que se conoce como Villa Azul, en propiedad de la ASADA, a una elevación de 1,323.90 msnm, según plano de catastro P-1549275-2012, con un área de 326m<sup>2</sup>. Es de bloques y presenta una capacidad de almacenamiento de 300m<sup>3</sup>. Adicionalmente se encuentra una segunda caseta de rebombeo, la cual impulsa al agua hasta el Tanque conocido como Perro Negro. Fue construido por medio del Proyecto KFW en el 2014.
