ASADA DEL CANTÓN DE SANTA ELENA  
**SELLO DE CALIDAD**  
**SANITARIA**

2024

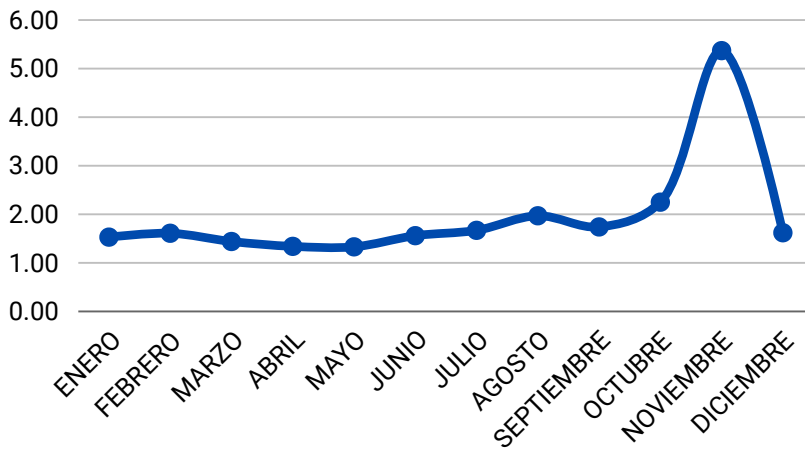
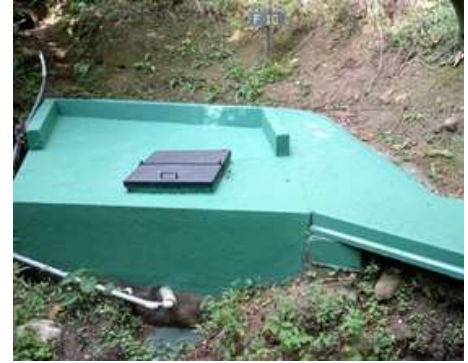
**F10:** Esta naciente tiene una captación en buen estado, produce poca cantidad de agua. Se encuentra a una elevación de 1380 msnm. Esta naciente tiene una producción promedio mensual de: 1.95 L/s (2024).

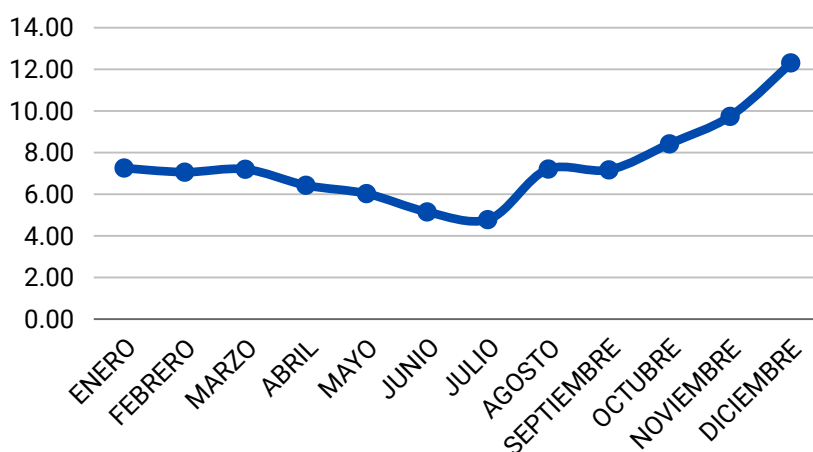
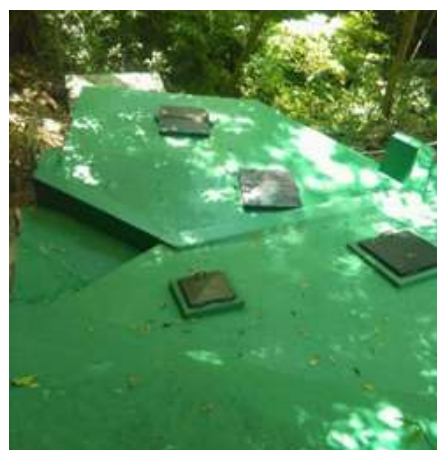
**F11:** Esta naciente tiene una captación grande que fue realizada por la ASADA en el año 2008. La producción de agua se compartía anteriormente con la Empresa Productores de Monteverde S.A, actualmente por convenio entre ambas empresas, el acueducto cuenta con el 100% del agua y adicionalmente se instalo un medidor para la fábrica. Esta fuente se encuentra a una elevación de 1497 msnm, nace en roca fracturada y produce buena cantidad de agua. Esta naciente tiene una producción promedio mensual de: 7.40 L/s (2024).

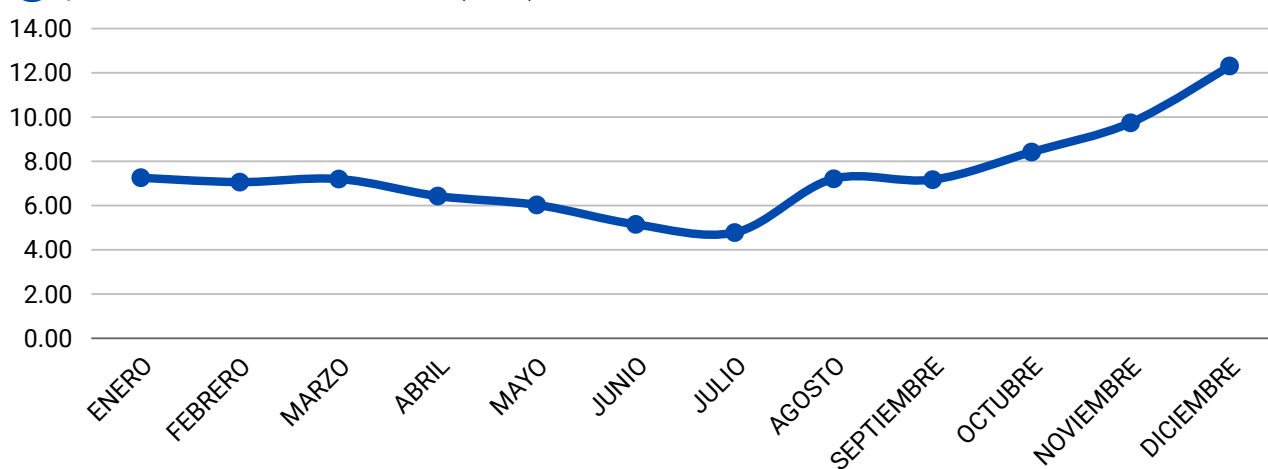
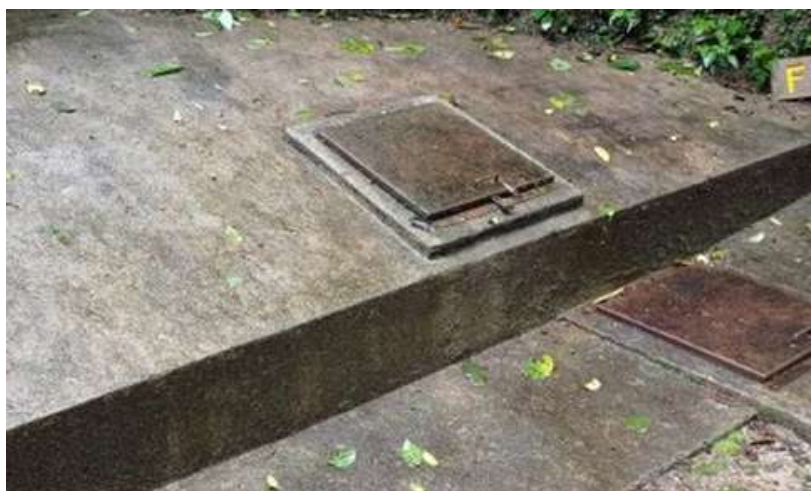
**F20:** Esta naciente tiene una captación en buen estado. Se encuentra a una elevación de 1521 msnm. Fue captada por la ASADA en junio del 2013. Esta naciente tiene una producción promedio mensual de: 8.47 L/s (2024).

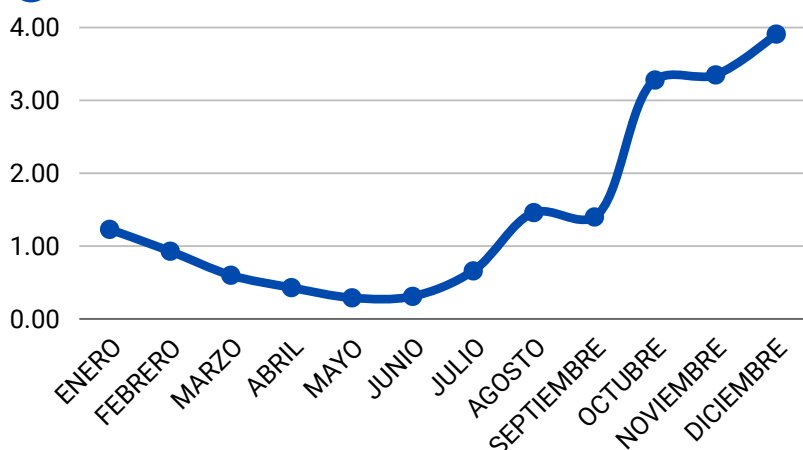
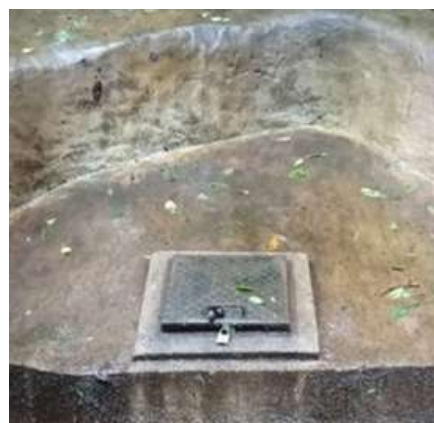
**F21:** Esta naciente tiene una captación en buen estado. Fueron encontradas por el personal de la ASADA en el mes de abril del 2008 y presenta una elevación de 1531msnm y tiene una producción promedio mensual de: 1.49 L/s (2024).

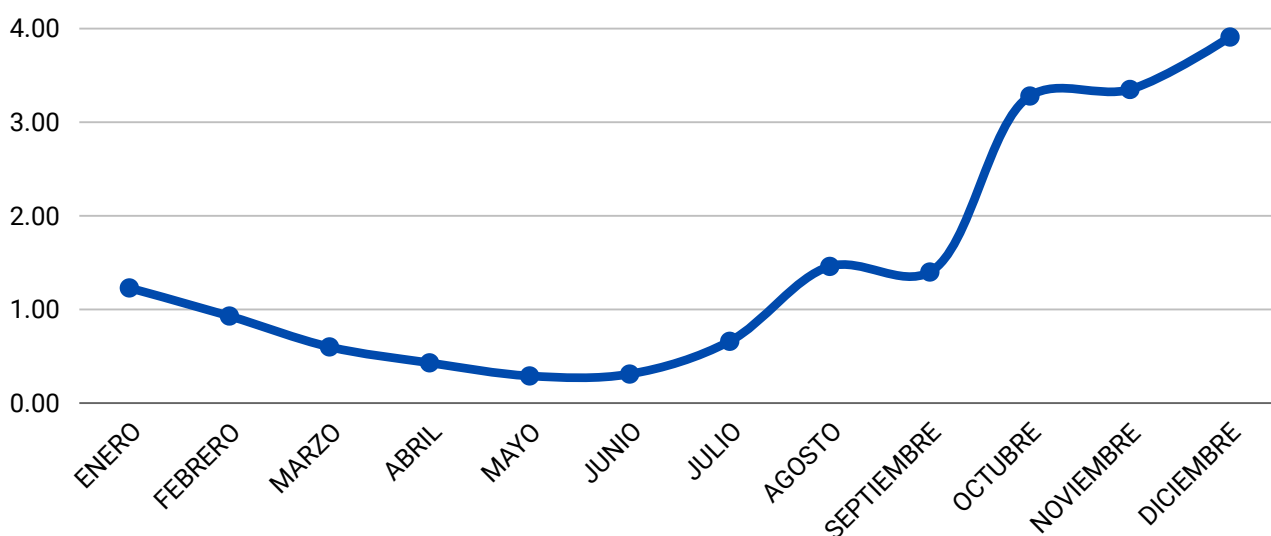
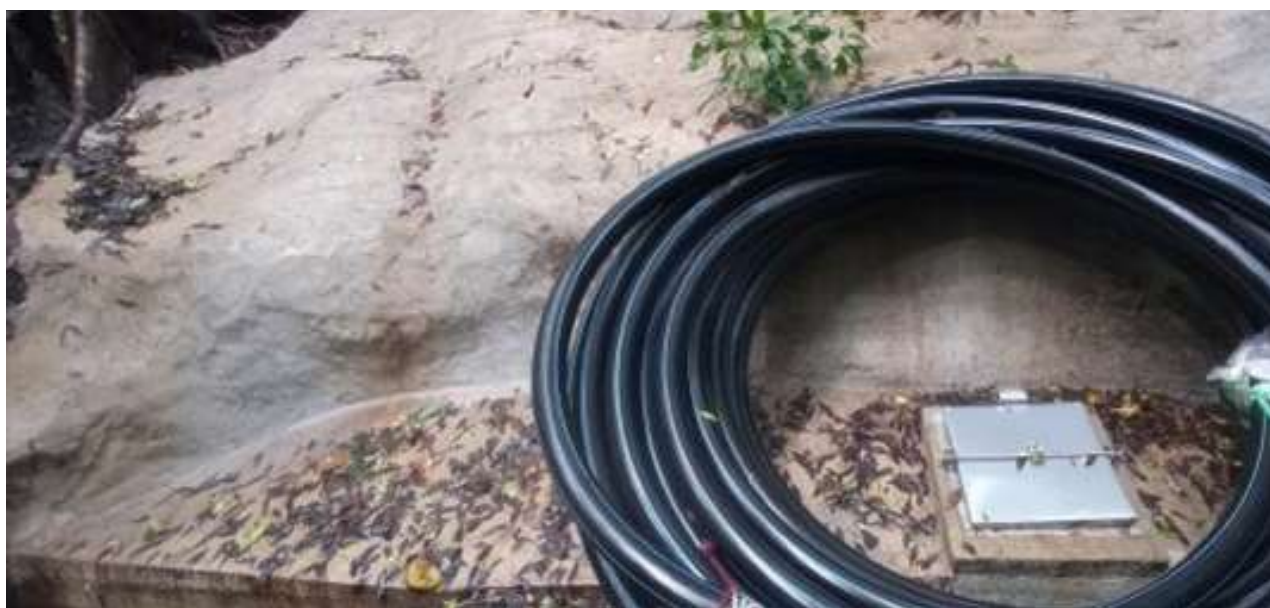
**F22:** Esta naciente presenta una captación que se realizó en abril del 2024. Fueron encontradas por el personal de la ASADA en el mes de abril del año 2008, tiene una elevación de 1587msnm y tiene una producción promedio mensual de: 3.51 L/s (2024). Cabe recalcar que se capto con el objetivo de reforzar el abastecimiento actual y proveer de seguridad en el abastecimiento futuro de nuestra comunidad.

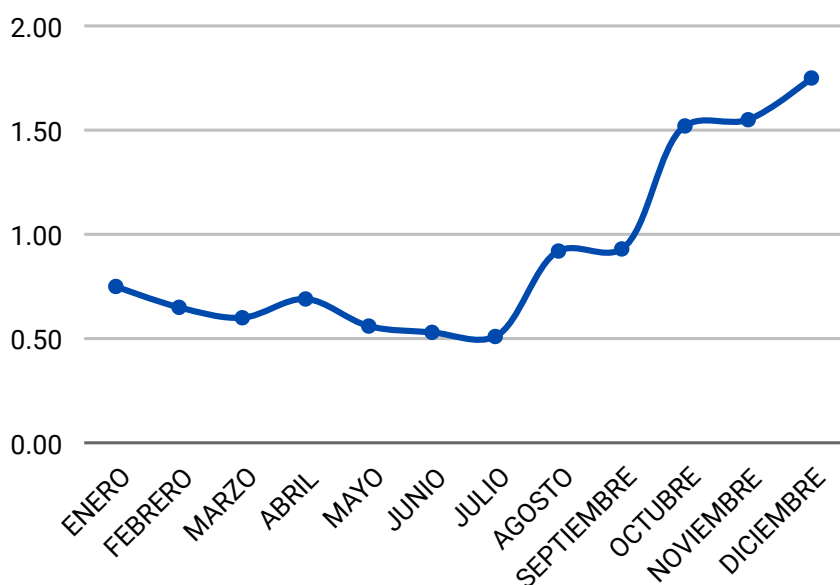
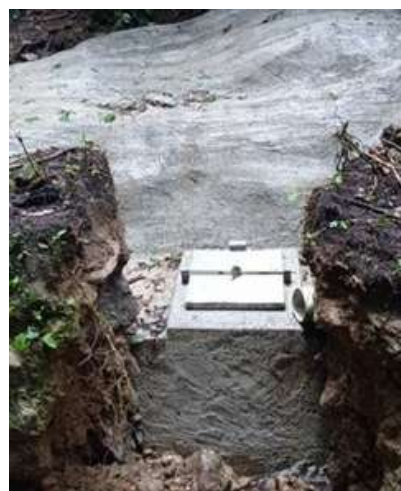
**F28:** Esta naciente tiene una captación que se realizó en abril del 2024. Fue encontrada por el personal de la ASADA en el mes de mayo del 2023, tiene una elevación de 1554msnm y tiene una producción promedio mensual de: 0.91 L/s (2024). Se capto con el objetivo de reforzar el abastecimiento actual y proveer de seguridad en el abastecimiento futuro de nuestra comunidad.

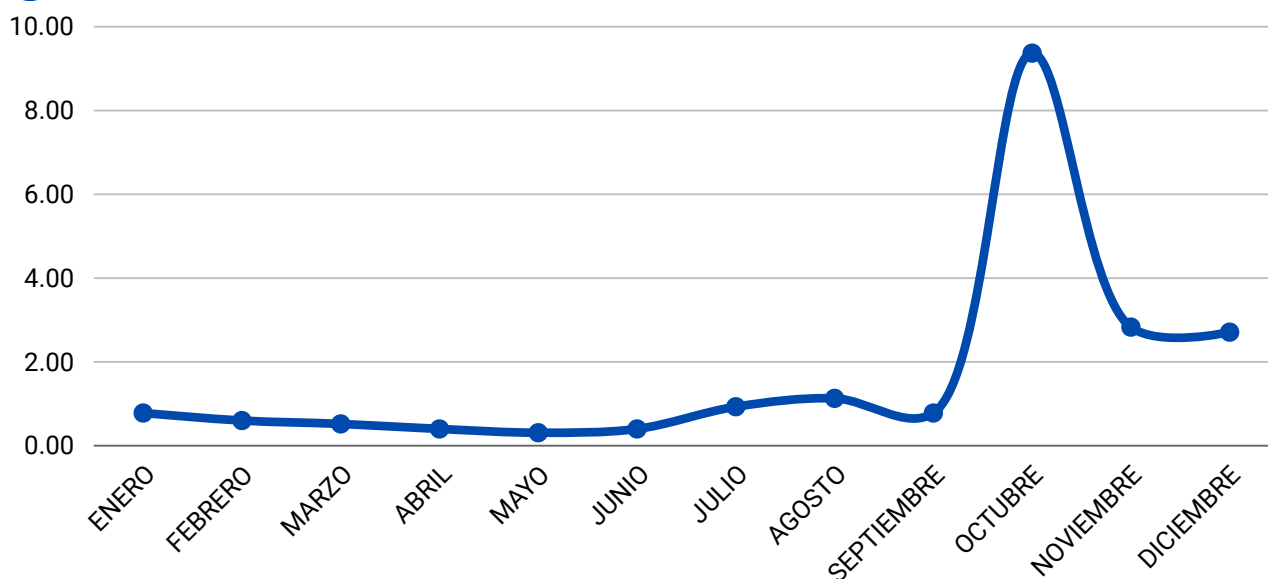
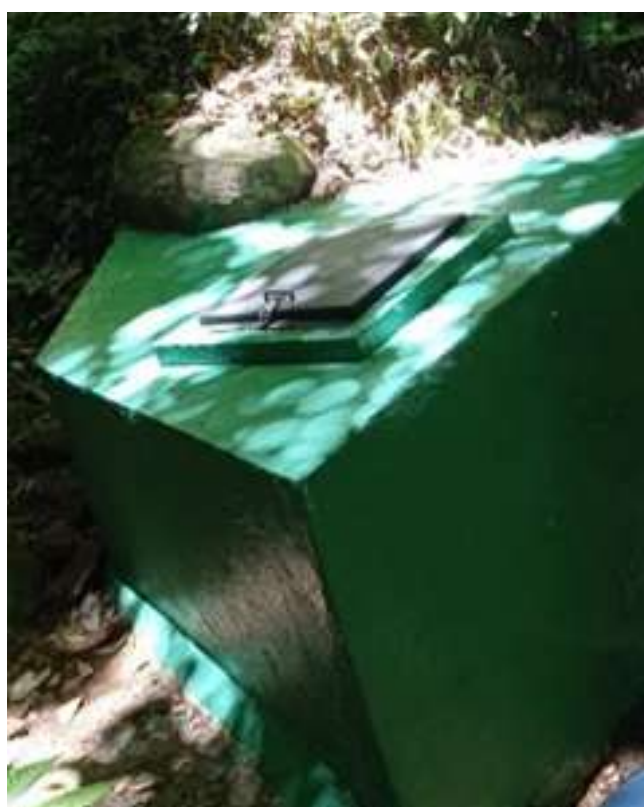
**F24:** Esta naciente presenta una captación en buen estado. Se encuentra a una elevación de 1617 msnm. Fue asumida por la ASADA en diciembre del 2012, esta pertenecía al antiguo Acueducto de la Lindora. La naciente tiene una producción promedio mensual de: 1.75 L/s (2024).

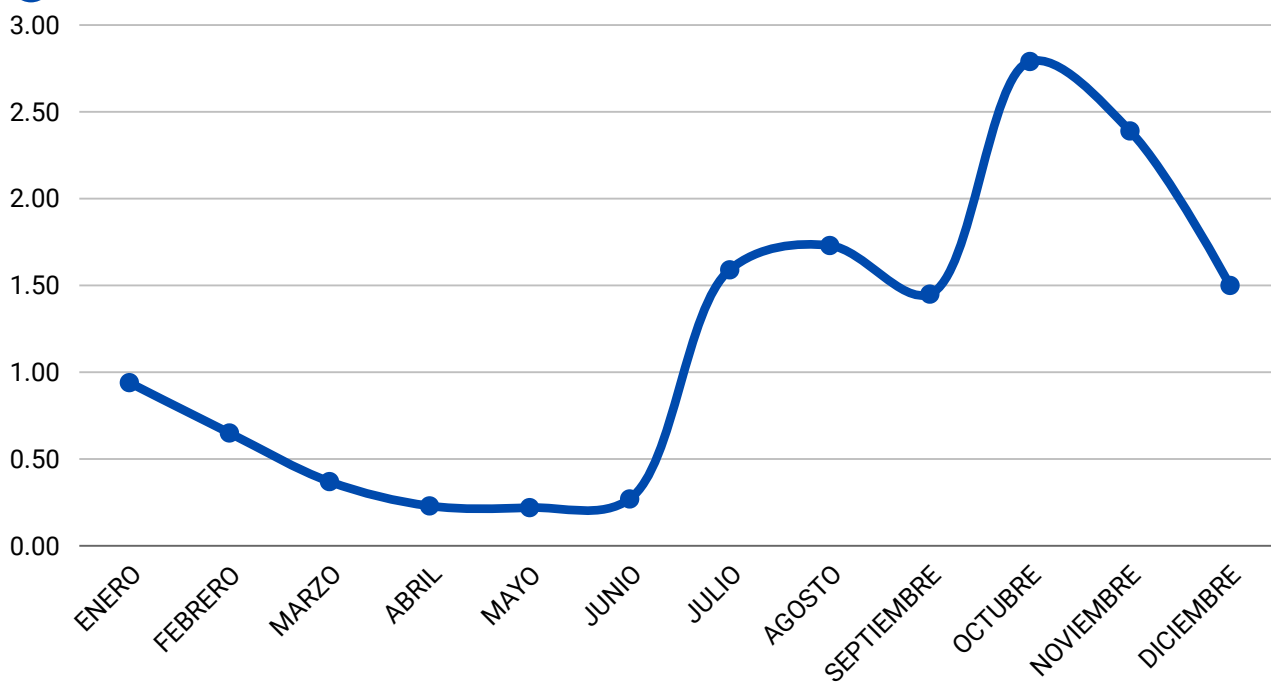
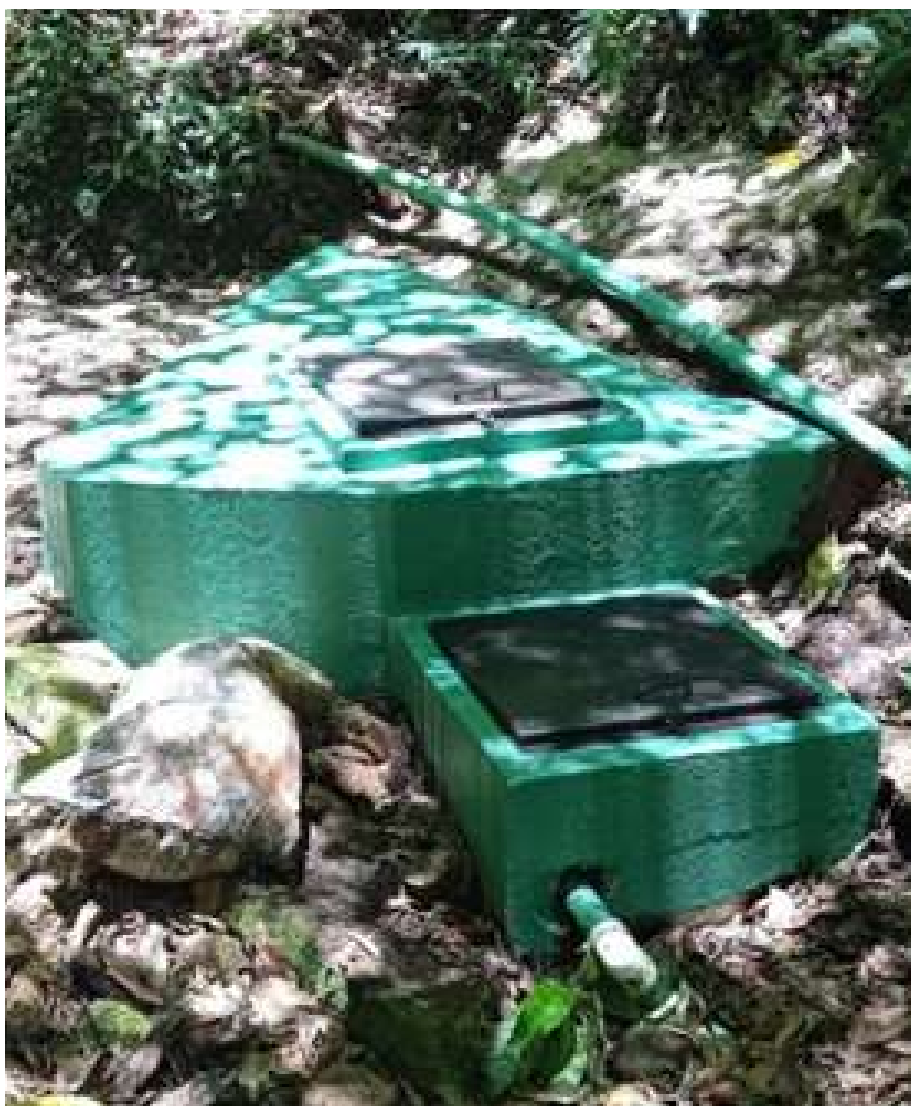
**F25:** Esta naciente tiene una captación en buen estado. Se encuentra a una elevación de 1610 msnm. Fue construida por la ASADA y el Proyecto KFW en el año 2014. Esta naciente tiene una producción promedio mensual de: 1.18 L/s (2024).

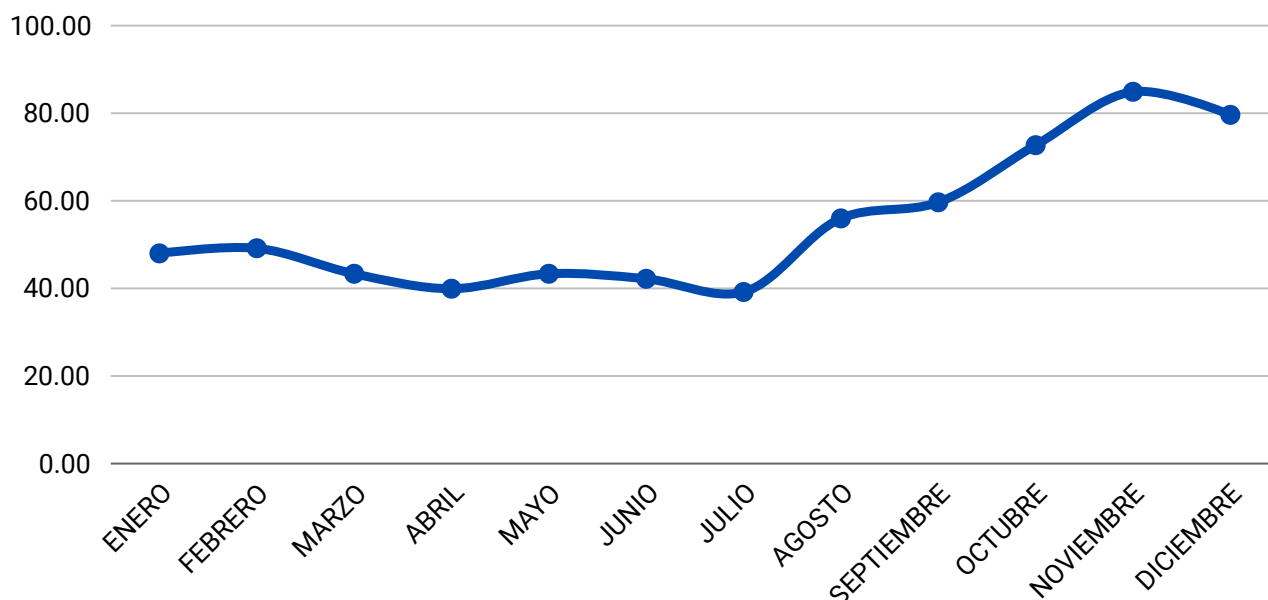
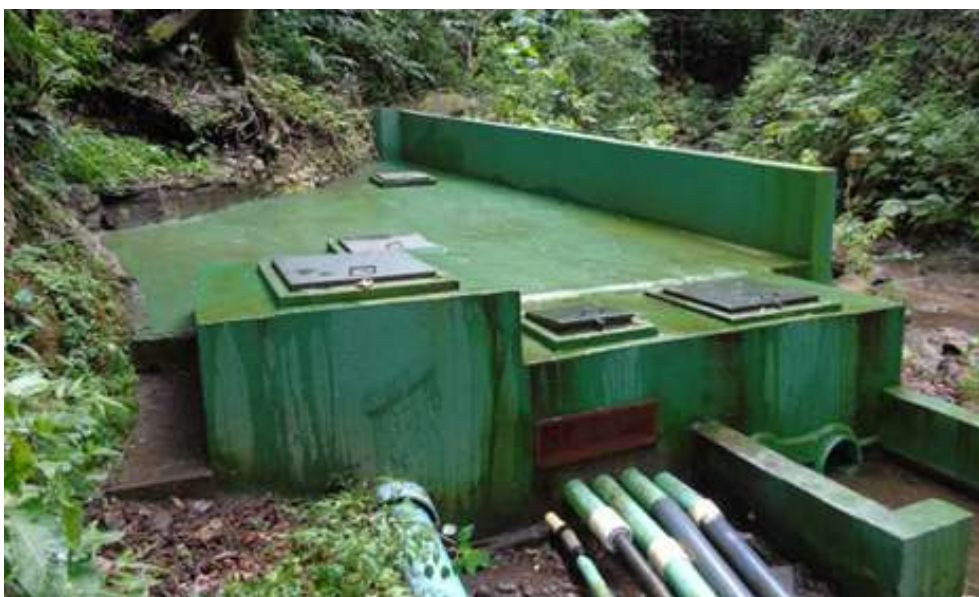
**F26:** Esta naciente se encuentra a una elevación de 1233 msnm. Fue captada por la ASADA del cantón de Monteverde en el año 2014 por medio del Proyecto KFW. Por estar ubicada a un nivel más bajo de la comunidad, es inyectada al sistema por medio de un sistema de bombeo y otro de rebombeo. Esta naciente tiene una producción promedio mensual de: 54.83 L/s (2024).

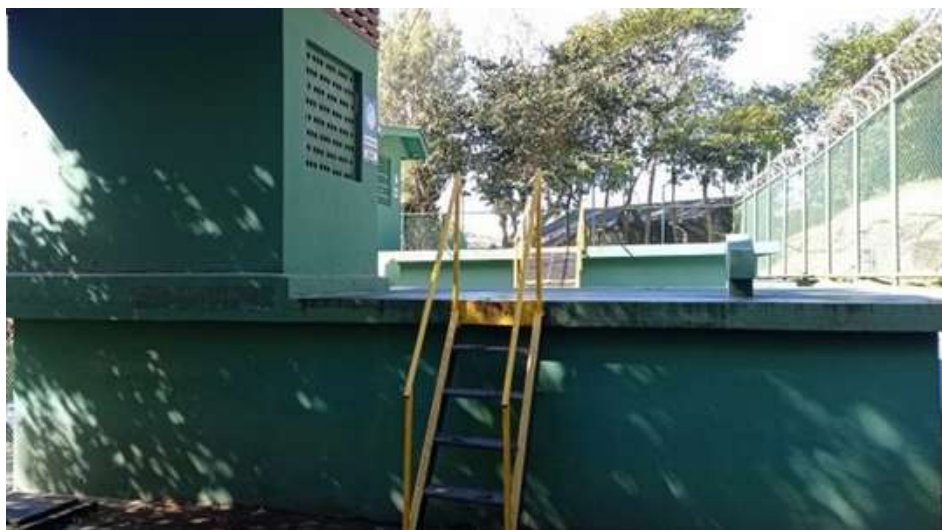
**Tanque de almacenamiento Belmar 1:** abastece de agua a Monteverde, Cerro Plano, Los Llanos y el resto de Santa Elena en el Sistema nº 3. Se encuentra en buen estado y protegido con malla alrededor. Está instalado en una propiedad a nombre de la ASADA, según plano de catastro P-1343190-2009, Finca 167751. Es semienterrado, de bloques, y se encuentra ubicado en Monteverde, contiguo al Hotel Belmar, a una elevación de 1,439.78 msnm, con dimensiones externas de 7.0 m de largo, 6.20 m de ancho y 1.90 m de altura, con una capacidad de 83 m<sup>3</sup>. Es de fácil acceso y cuenta con electricidad para el equipo de desinfección. A finales del 2015 se realizó una restructuración (mejora) tanto interna como externamente.

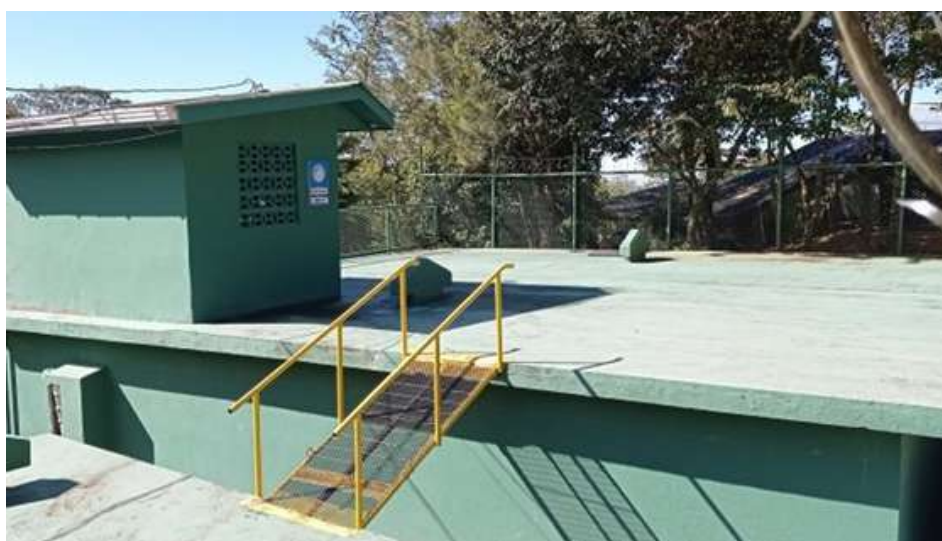
**Tanque de almacenamiento Belmar 2:** abastece de agua a Monteverde, Cerro Plano, Los Llanos y el resto de Santa Elena en el Sistema nº 3. Se encuentra protegido con malla alrededor y está instalado en una propiedad a nombre de la ASADA, según plano de catastro P-1343190-2009, Finca 167751. Es semienterrado, de bloques, y fue construido en verano de 2008, con dimensiones exteriores de 10.6 m de largo, 10.6 m de ancho y 3.65 m de altura. Está ubicado en Monteverde, contiguo al Hotel Belmar, a una elevación de 1,439.78 msnm, con una capacidad de almacenamiento de 400 m<sup>3</sup>. Es de fácil acceso y cuenta con electricidad para el equipo de desinfección.

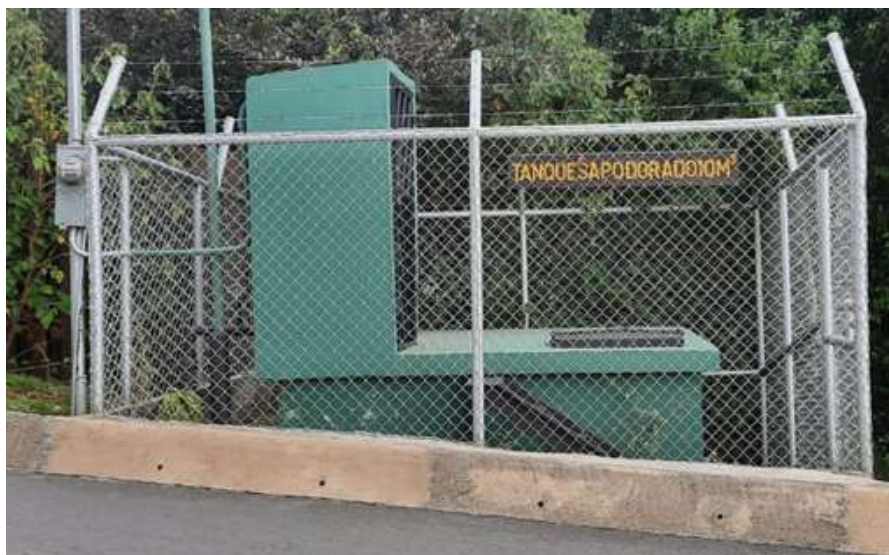
**Tanque cisterna Sapo Dorado:** se encuentra en excelente estado y tiene como función recibir el caudal de agua, el cual es impulsado posteriormente mediante un sistema de bombeo a los Tanques secundarios de la Creativa para abastecer un sector alto de Cerro Plano en el Sistema 3. Está ubicado en Cerro Plano, en el Barrio Creativa, junto a la ronda pública. Tiene un volumen de 9 m<sup>3</sup> y dimensiones externas de 2.10 m de largo, 2.10 m de ancho y 1.90 m de altura. Es de bloques, fácil acceso y se encuentra a una elevación de 1,409.47 msnm. Además, cuenta con electricidad para el sistema de bombeo.

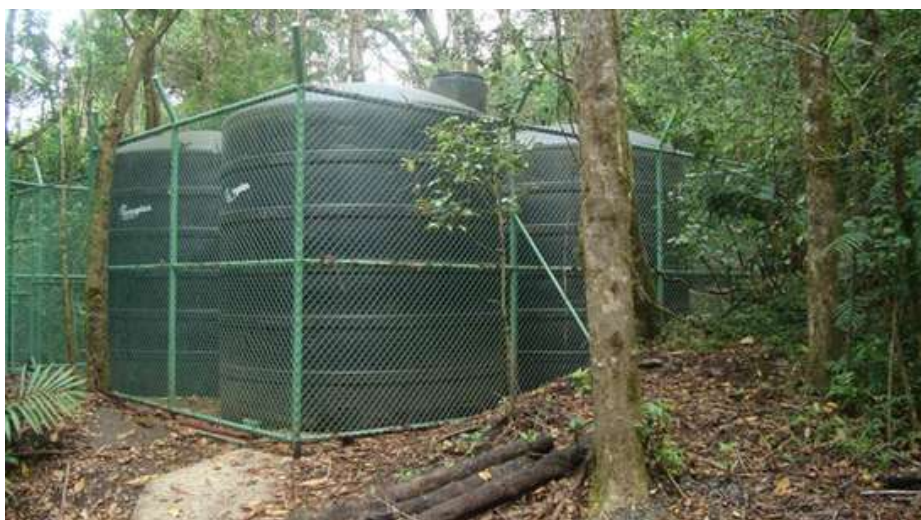
**Tanques de almacenamiento Escuela Creativa:** Estos 4 tanques presentan una capacidad de 22 m<sup>3</sup> cada uno, sumando un total de 88 m<sup>3</sup>. Estos tanques abastecen las casas del sector alto de Cerro Plano (Barrio Creativa) y se encuentran ubicados en la propiedad de la Asociación Centro de Educación Creativa S.A., con fácil acceso. Además, se cuenta con un convenio de Conservación de nacientes y uso de terreno firmado con los propietarios. Fueron instalados en 2014 como parte del Proyecto KFW.

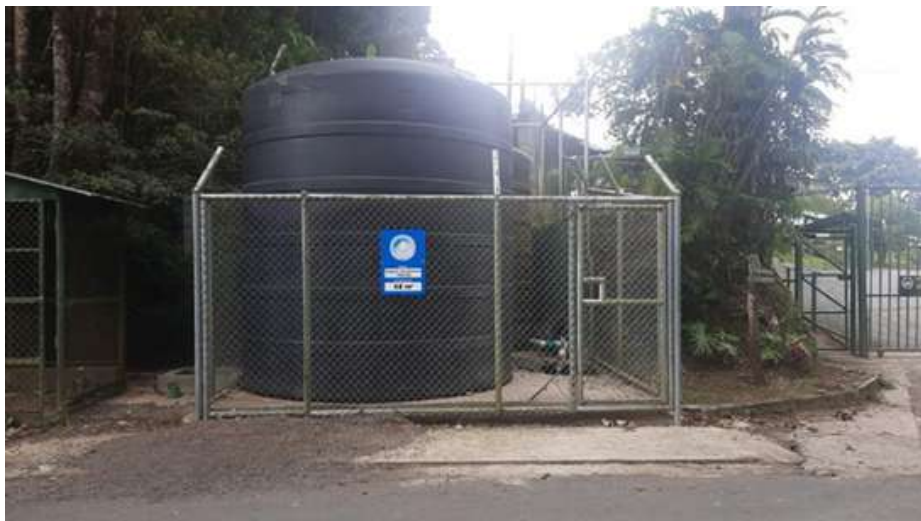
**Tanques secundarios Escuela Creativa:** estos dispositivos de almacenamiento están hechos de polietileno y tienen un volumen de 44 m<sup>3</sup>. Están ubicados a una elevación de 1,475.68 msnm, en la entrada de la Escuela Creativa en Cerro Plano, junto a la margen pública.

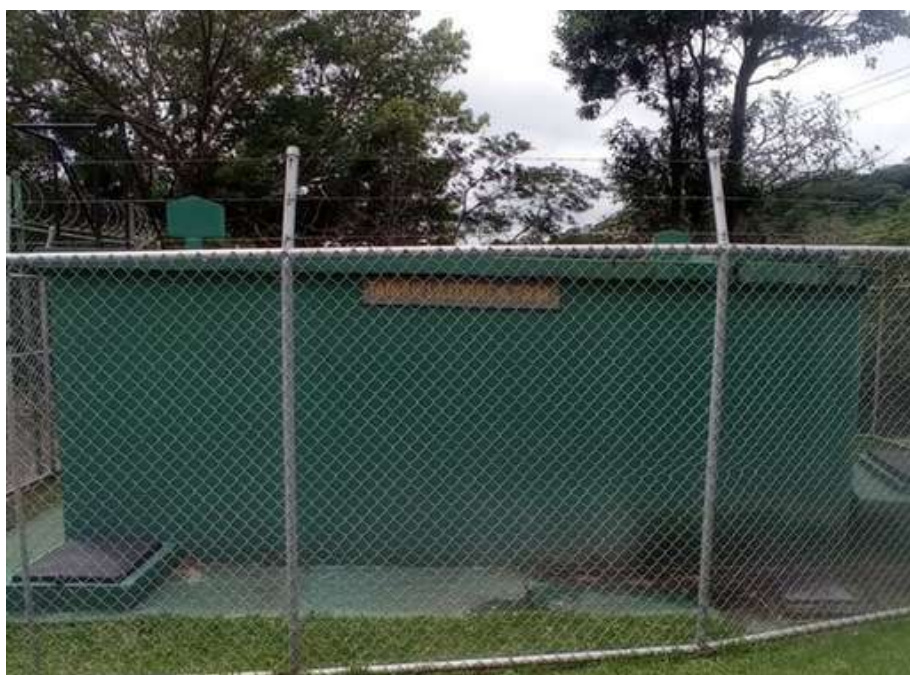
**Tanque de almacenamiento la Torre 1:** abastece de agua a Los Llanos y el resto de Santa Elena en el Sistema n° 3. Se encuentra en excelente estado, ubicado cercano a las torres de celulares del ICE en Cerro Plano, en propiedad de la ASADA, a una elevación de 1,381.76 msnm. Es construido con bloques y protegido por una malla perimetral. Cuenta con un volumen de 29 m<sup>3</sup> y dimensiones externas de 5.24 m de largo, 3.17 m de ancho y 2.20 m de altura. Su acceso es sumamente sencillo.

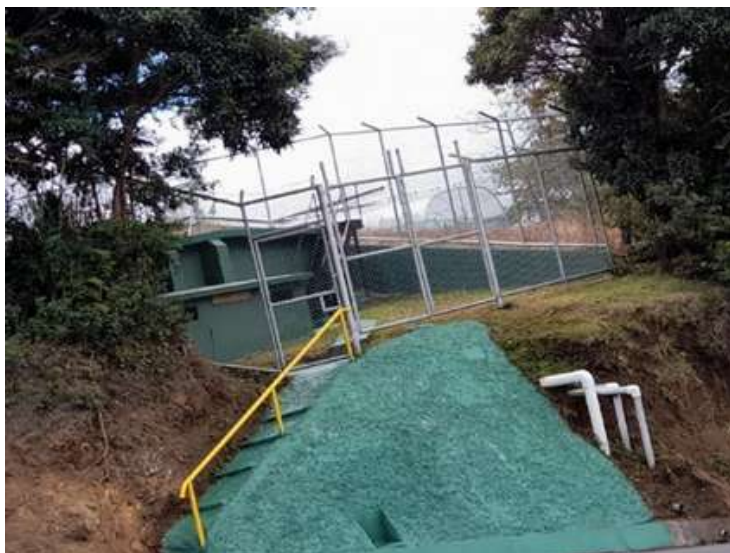
**Tanque de almacenamiento la Torre 2:** Estos abastecen de agua a la zona de Los Llanos y el resto de Santa Elena en el Sistema número tres. Se encuentra en excelente estado, ubicado cerca de las torres de celulares del ICE en Cerro Plano, en propiedad de la ASADA, según plano de catastro P-1176799-2007, Finca 155362. A una elevación de 1,372.81 msnm, es construido con bloques y tiene un volumen de 200 m<sup>3</sup>. Su acceso es muy sencillo.

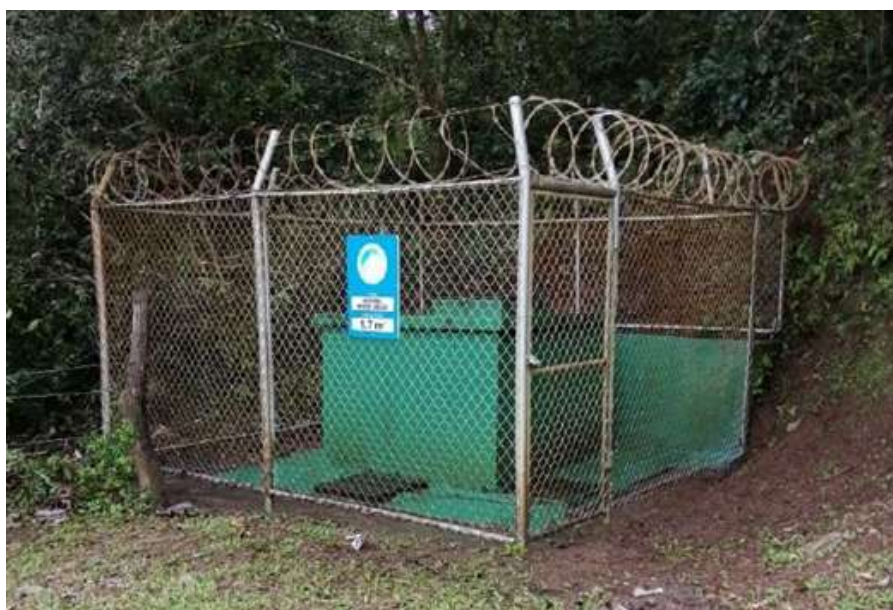
**Tanque quiebra gradiente Perro Negro:** este se encuentra en buen estado y presenta un volumen de 1.7 metros cúbicos y presenta unas dimensiones externas de 1.77m de largo, 1.15m de ancho y 1.55m de altura. Se encuentra a una elevación de 1,420.18msnm. Es de bloques. Se encuentra ubicado en la Calle a Barrio Perro Negro en Santa Elena, es de muy fácil acceso.

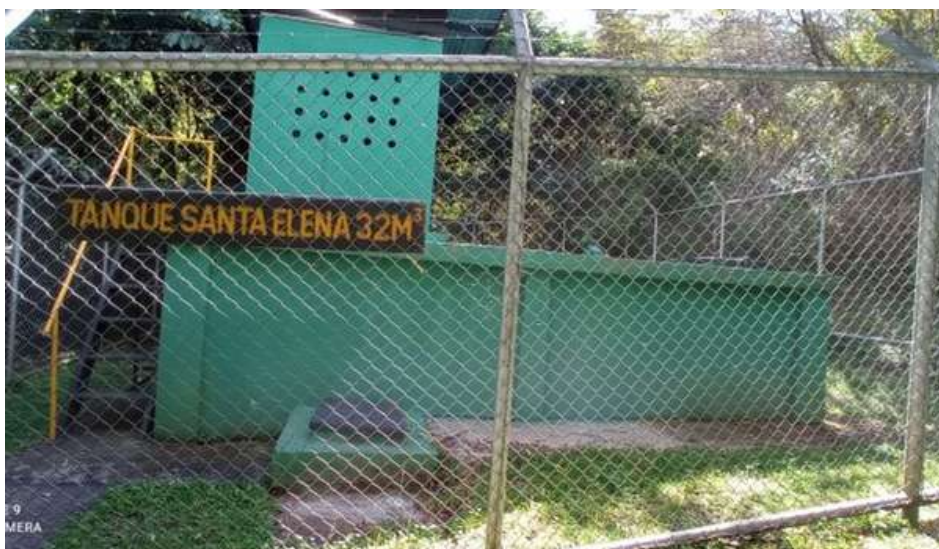
**Tanque de almacenamiento Santa Elena:** Este, abastece de agua al centro de Santa Elena y el sector Sur de la misma región en el Sistema número 2, se encuentra en buen estado, es de bloques y es posible encontrarlo en propiedad de una sociedad bajo el nombre 3-101-548985 S.A. Presenta una elevación de 1,366.22 msnm, está protegido por malla a su alrededor, tiene un volumen de 34m<sup>3</sup>, posee dimensiones externas de 4.44m de largo, 4.40 de ancho y 2.13m de altura, es de fácil acceso y tiene electricidad para el equipo de desinfección.

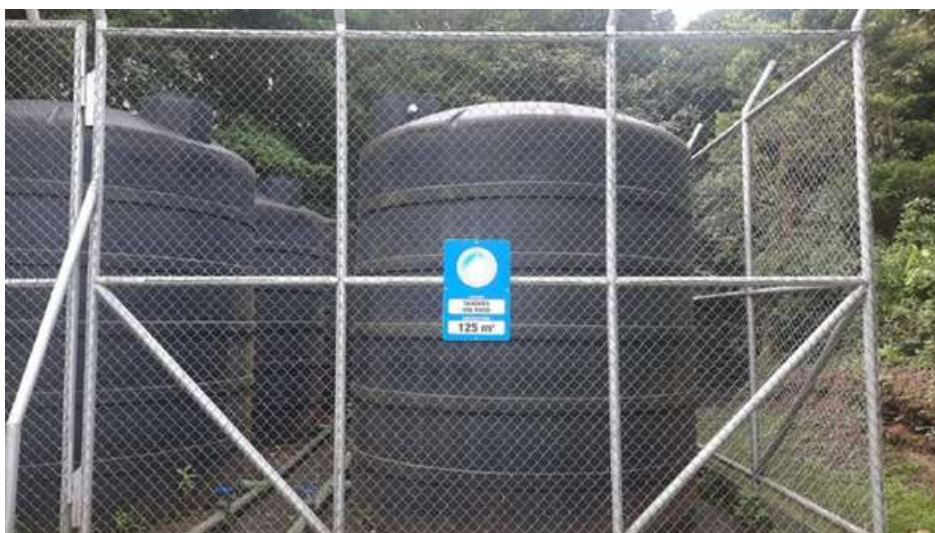
**Tanques de almacenamiento Ira Rosa:** se encuentran ubicados en Ira Rosa, Santa Elena, en propiedad de la ASADA, a una elevación de 1,514.32 msnm. Se compone de 6 tanques de polietileno de 22m<sup>3</sup> cada uno, para un total de almacenamiento de 132m<sup>3</sup>. Estos se encuentran protegidos con malla a su alrededor, posee un sistema de desinfección de pastillas por lo que no requiere electricidad en el sitio y es de muy fácil acceso.

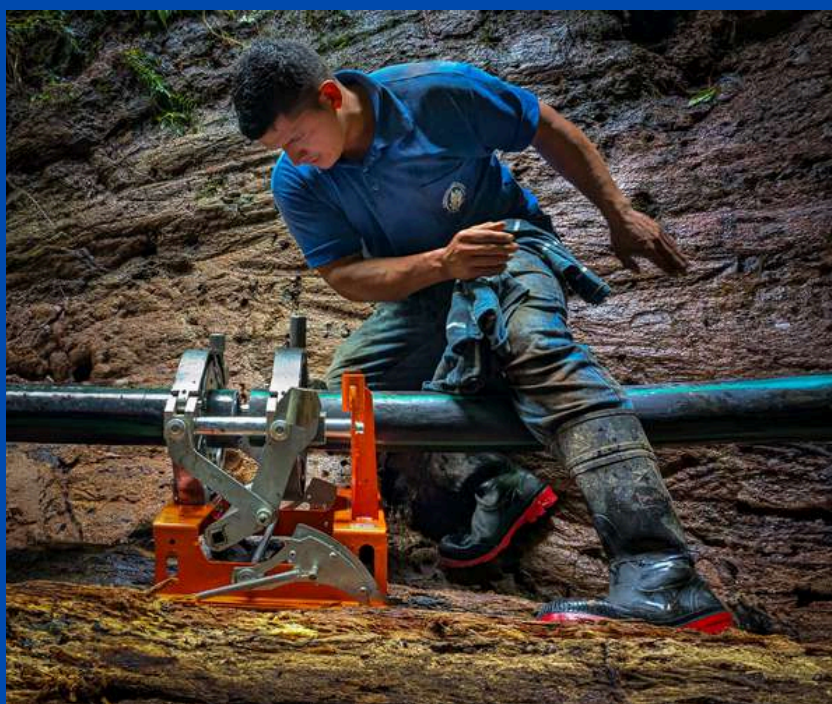
Cada uno de los sistemas sufrieron afectaciones, algunos en mayor medida que otros, pero todos se vieron afectados. Algunos de los sistemas que sufrieron grandes afectaciones fue el sistema cuatro, el sistema creativa.

Una de las nacientes de este sistema, se encontraba en el cañón de una quebrada. La estructura de captación se hallaba rodeada por las mismas paredes que guían la corriente de agua; debido a las intensas lluvias que afectaron a todo el cantón de Monteverde estas paredes cedieron ante la cantidad inmensa de agua y terminaron colapsando sobre la estructura de captación.

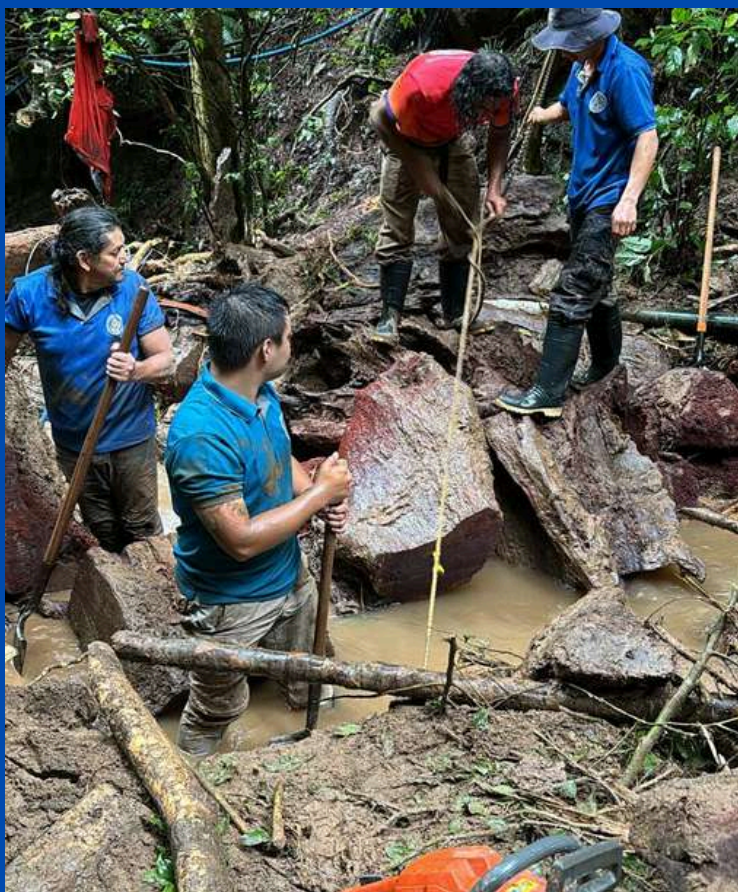
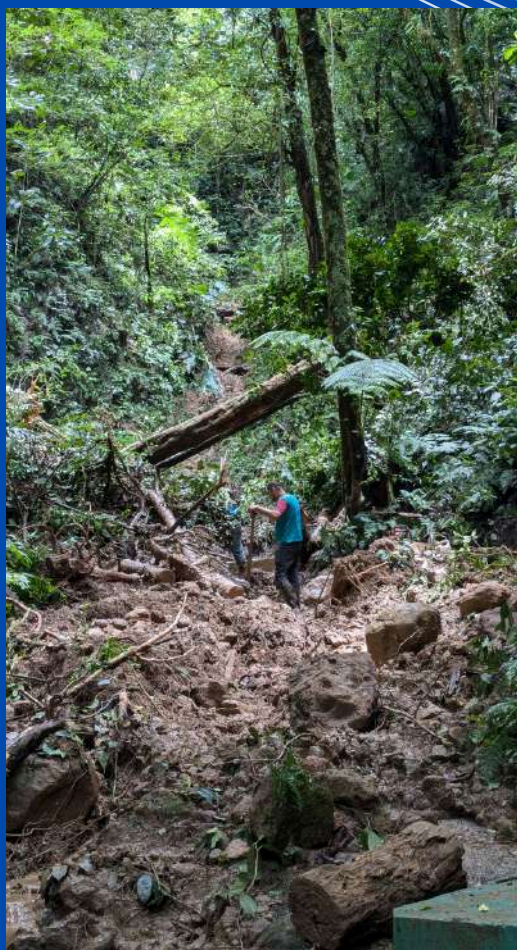
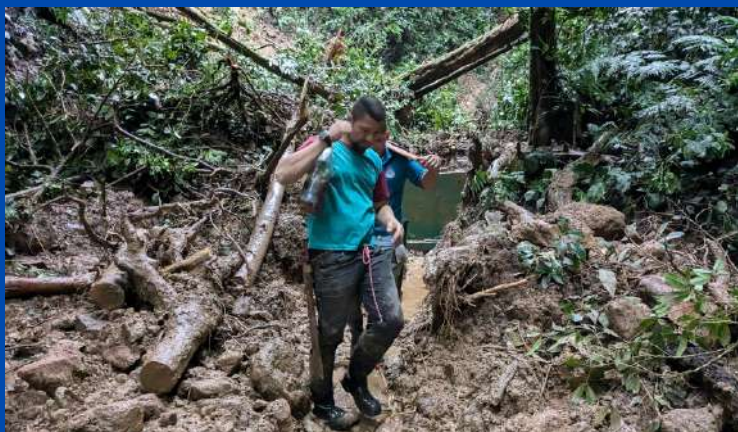
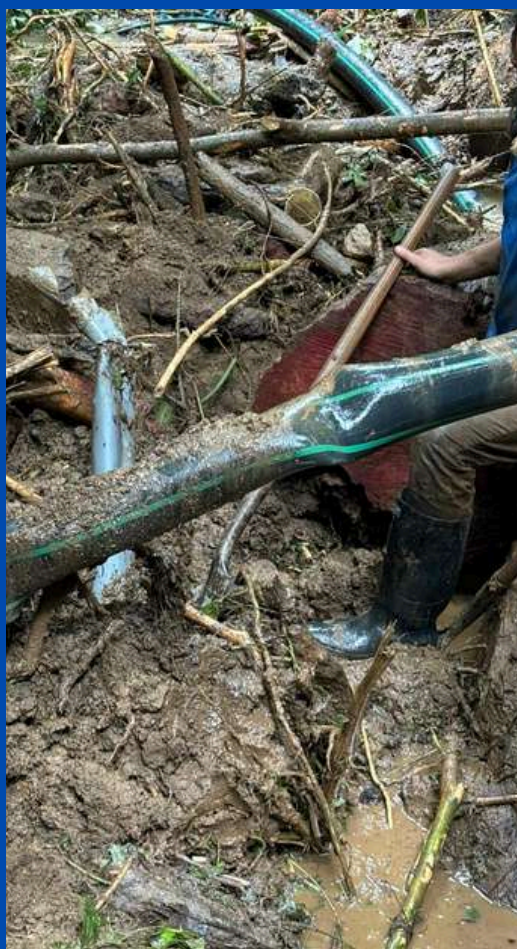
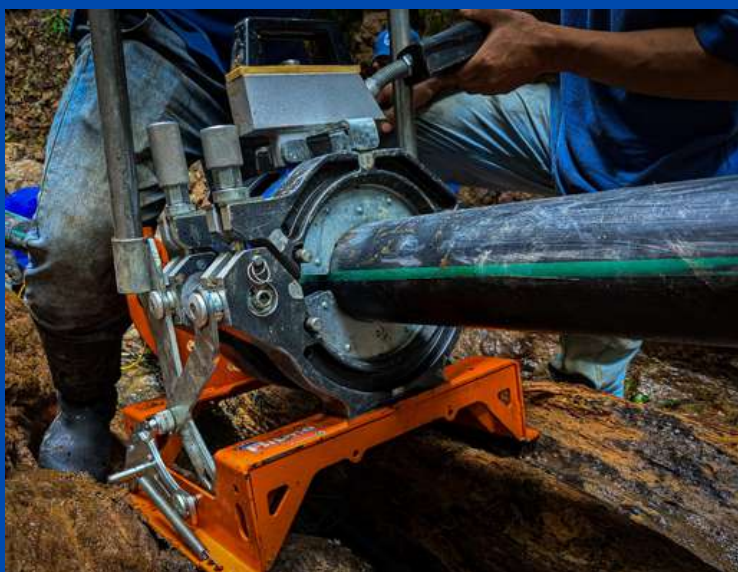
En este caso se pudo apreciar cómo -entre otros daños- una cabeza de agua con numerosa cantidad de ramas, troncos, árboles, rocas y demás escombros terminaron por arrastrar una tubería de polietileno. La misma está compuesta de un derivado del plástico, capaces de soportar altas temperaturas y muy altas presiones, además de ser muy flexibles.

Esto puede ser comprendido una vez más como una clara representación de la fuerza que tiene el agua y del peligro que esta representa.
